1階が自治会運営室として使われている築53年の木造住宅である。鉄骨梁で補強されているものの水平耐力はない状態から、最小限のコストでの耐震補強が図られた。視覚的にも安心感のある木材の方杖構造の採用により、lw値が1.15まで改善されている。

リフォームの動機／設計・施工の工夫点／施主の感想・満足度／住宅の価値を向上させた内容など

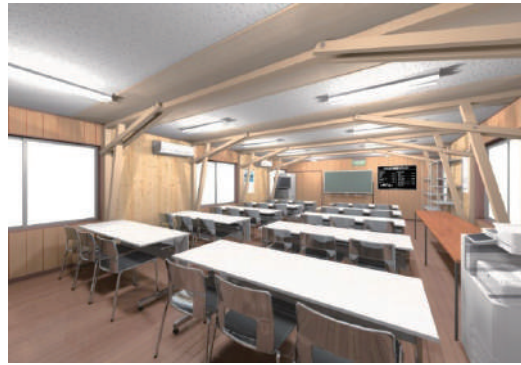
自治会費運用の住民理解を得るための完成予想パース図

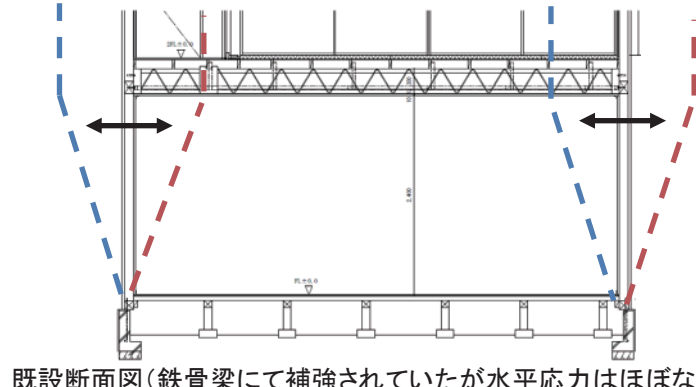
既設断面図(鉄骨梁にて補強されていたが水平応力はほぼない)
