優秀賞

リフォーム前後の写真

所在地 神奈川県相模原市

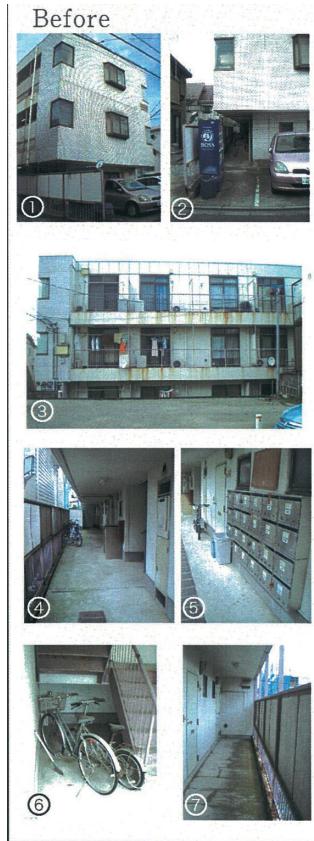
リフォーム前

10年以上無手入れだったためフェンス、手摺等のスチールの腐食が激しく危険なため、改修工事を行うこととなった。

建物の規模が大きく予算的には厳しい内容だった為、塗装仕上げを中心に、傷んだスチール部分は丸洗うことで外壁境界フェンスのみ危険のため取り替え。造作物は最小限に既存のものを再利用し全体的にモダンな空間をイメージしてデザインした。エントラ
