太陽と月明かりの下での憩いの20年 ~天井裏に込めた思い~

持家一戸建

在来木造

一般社団法人住宅瑕疵担保責任保険協会会長賞【作品部門】

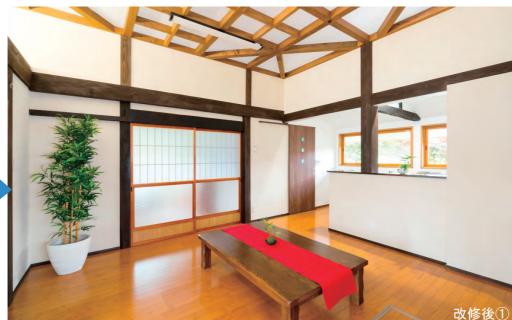
リフォーム前後の写真

↓ 天井裏は気密シートのアルミ地を活かし、素材の乱反射を最大限利用できるようにした。 窓も中空ポリ カ10mm厚を貼り付け、コストダウンに配慮をした。(吹抜けにする時に比べ4割のコスト減)

前は電気を消すと15~35ルクス程度しかなく明る さも不均一だった。光天井化により、どの位置で も270ルクス前後へ改善。(JIS居間基準クリア)
