海辺の別荘なのに、防砂対策のため倉庫を設けたことでせっかくの眺望が失われていた。内装も和風洋風が入り混じって統一感が薄かった。そこで倉庫の外壁をポリカーボネートに変えて眺望を取り戻し、内装もシンプル化した。厚化粧を落した素顔はとても美しい。

リフォーム前後の写真

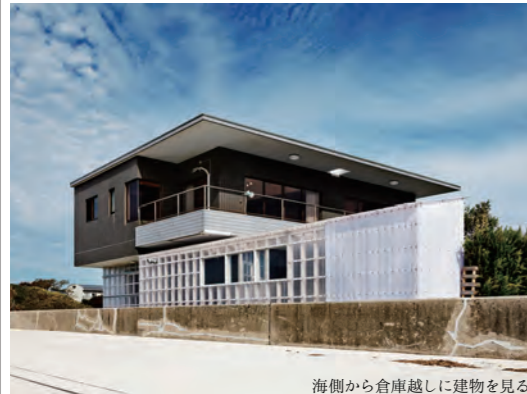
海への視界は砂避けを理由に閉ざされていた外壁のALC版を解体し、フロストのポリカーボネート波板に貼り替え視界と空間を広げた。フロストタイプは潮の結晶が汚れに見えない効果がある。

海側から倉庫越しに建物を見る

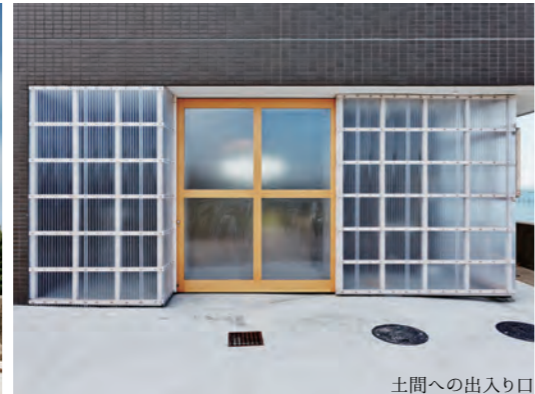
外部であったと想定されるが、室内化されていた居間にまた外部を取り入れた。壁を解体すると外壁と同様のタイル壁が現れた。土足のまま通り抜けられるアプローチとして、庭へと接続する。

土間への出入口

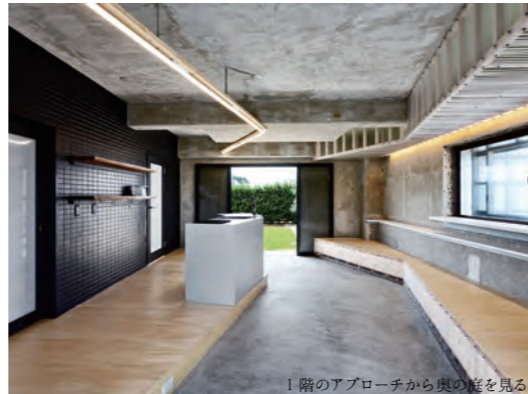
1階のアプローチから奥の庭を見る

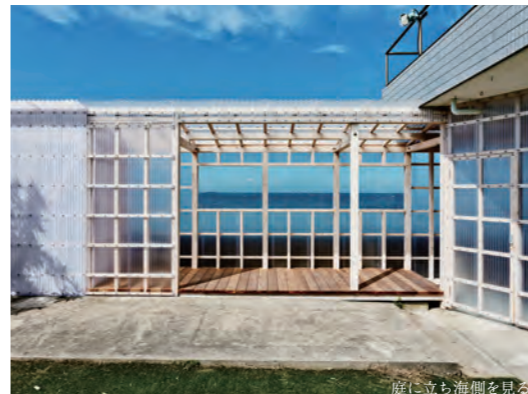
庭に立ち海側を見る

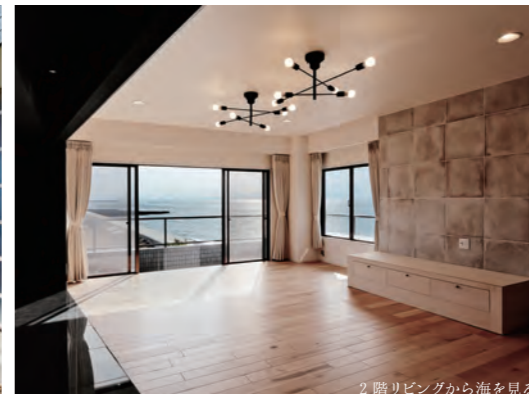
雑多な印象の2Fリビングは、落ち着いた黒基調の和室、明るく白基調でリゾートを感じる洋室で切り替え、空間の広がりや相反する要素の調和を試みた。

2階リビングから海を見る

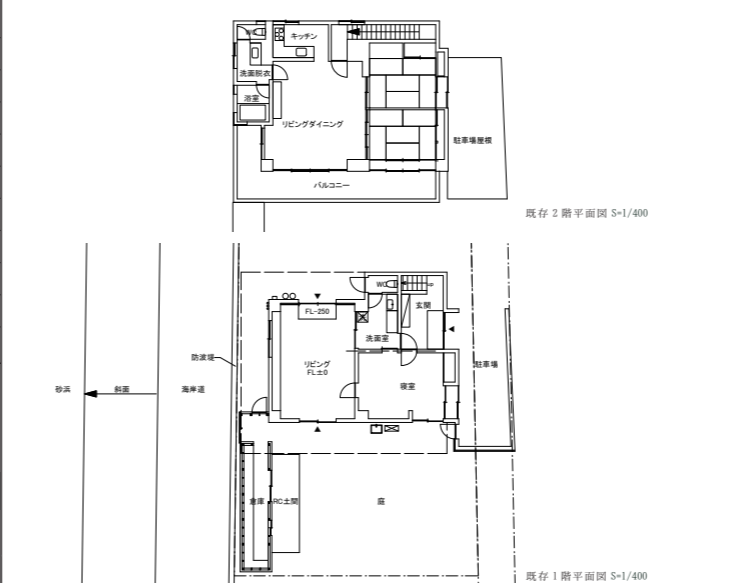
リフォーム前の平面図

**防砂と改構**  
「なぜこうしなかったのか」そう思わせるのが、この海辺の別荘の改修である。愛知県知多郡美浜町は知多半島の先端近くに位置し、計画地は海が眼前に迫る最高のロケーションだ。敷地の両隣を見渡しても建物は遠い。なぜなら条例の変更により建築不可地域へと書き換えられたからだ。建替はできず、必然的に改修となった。強い海風は塩害の他に多量の砂を運んでくる。アルミサッシの隙間からも砂が入り、窓辺には砂が積もる。庭への砂対策のため海側に建つ倉庫は、既存建物との離隔によりその隙間から砂が吹き込む。その場しのぎの継ぎで対策が繰り返され、結果海への眺望は失われた。問題は2階にもある。以前の住人により装飾と仕上げを施した和風洋風入り交じる内装で、海を楽しむ前にその装飾が目立つ。要望は砂を今以上に防ぐこと、海への眺望を獲得すること、庭と居間が一体で使える場所とすること、2階は落ち着いた場所とすること、の4点だった。
