(財)住宅リフォーム・紛争処理支援センター理事長賞

講評：大正時代に建築された長屋群にある共同住宅の保存活用プロジェクトによるリフォームである。

所在地	大阪府大阪市	構造／築後年数	在来木 造／ 84 年
該当工事面積	50 m ² / 総工事床面積 50 m ²	該当部分工事費	400 万円 / 総工事費 400 万円
居住者構成	15歳以上65歳未満： 人 / 65歳以上： 人 / 15歳未満： 人 / ペット： 人	賃貸のため変動	
設計会社	大阪市立大学 生活科学研究科 竹原・小池研究室	担当者	竹原 義二・小池 志保子・上原 充・菱川 茉穂・山田 久美
施工会社	(株)山本博工務店	担当者	佐川 恵美

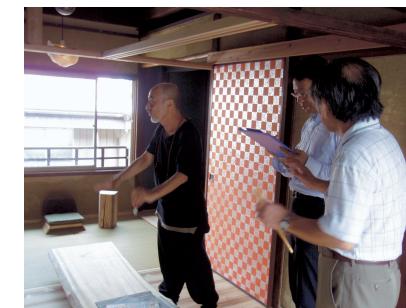
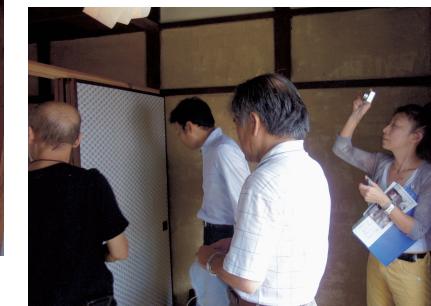
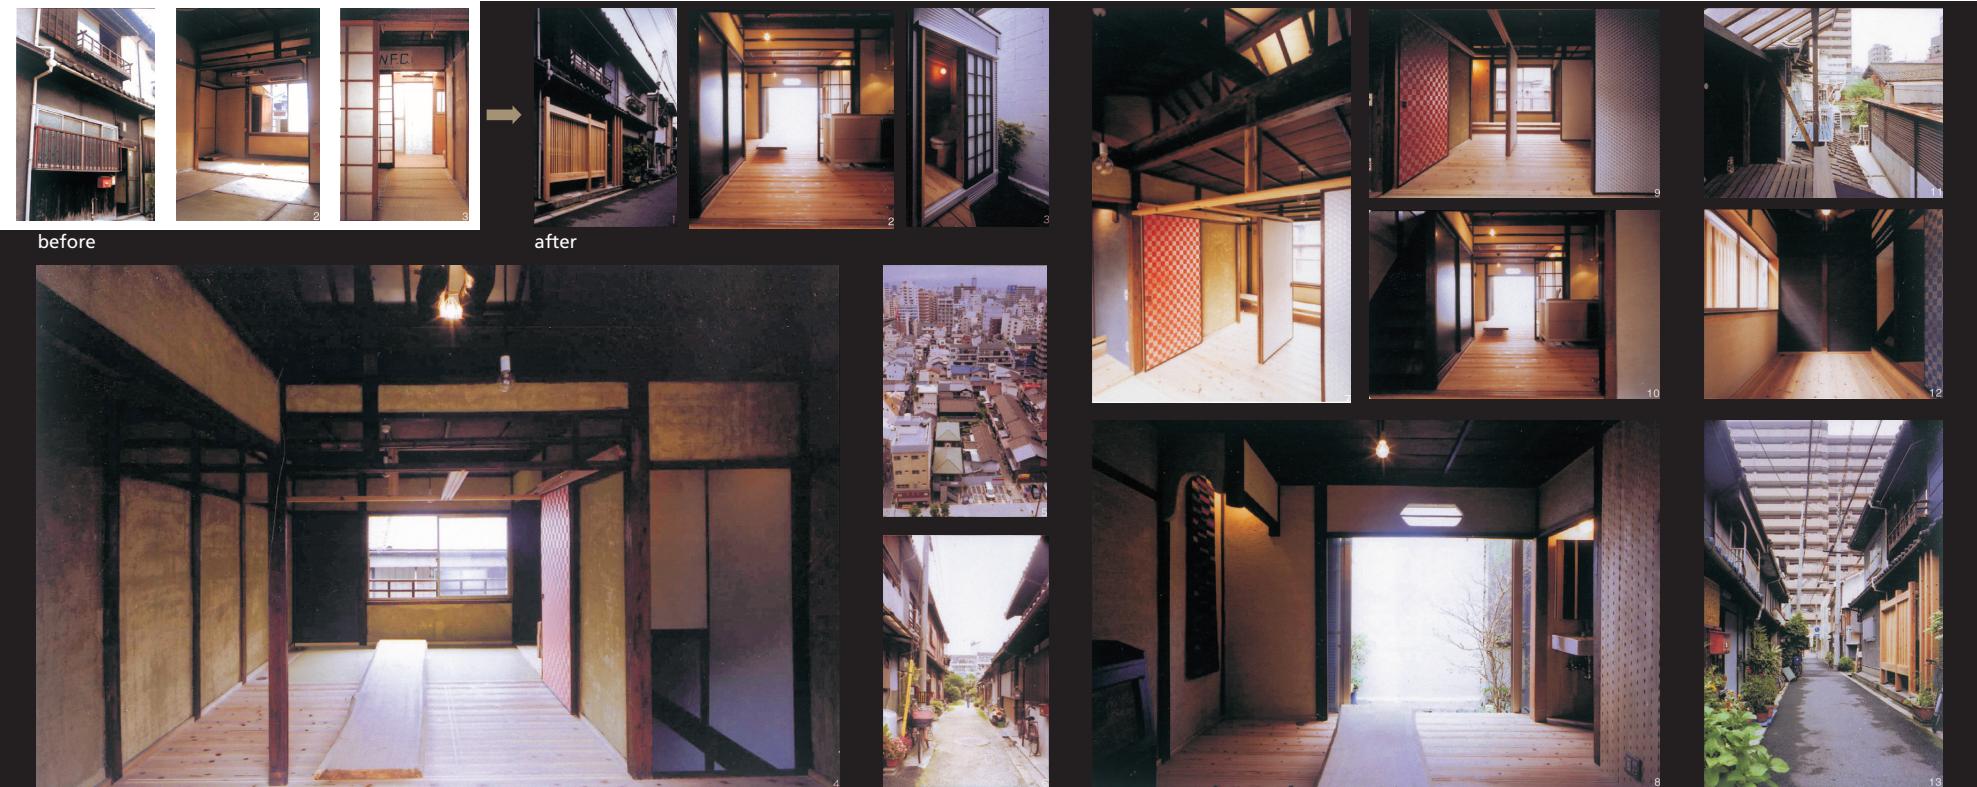
リフォーム前後の写真

改修前の長屋は、住人による増改築が繰り返され、増築により隣家のブロック塀との間にあった南側の庭はなくなり、室内の土壁の表面はプリント合板で覆われるなど、本来の魅力を喪失していた。そこに、増築部分の撤去により光と風が通り、合板が剥がされて土壁がよみがえり、木部は水洗い後オイル塗りのツヤ出しがなされている。間取りはほとんど変更せず、必要に応じて建具で間取りを変えることで、様々な住み手に対応できるよう工夫されている。また、現代のライフスタイルに適合させるために浴室、トイレ、キッチン

対象の長屋は、路地を持つ長屋群のなかにある、大正14年築の1軒で、数年前から空き家となっていた。まず耐震改修では、既存の1階・短手壁を保存し、新設壁には土壁と同じ特性を持つ荒壁パネルと耐震リブフレームを用い、既存長屋の持つ土壁や伝統的な木造軸組の良さを活かした改修を実施している。

などの水回りには最新設備が導入されている。設備は既存部分と縁を切るように設置され、電気配線には土壁の外側に設けられた衝立のような意匠壁がうまく利用されている。

- ・清潔感のあるデザインの浴室、トイレ、キッチン、洗面などの最新設備を導入し、現代の住まい方に適合させた。
- ・既存建具のモジュールが揃っていることを利用して、襖の開閉による模様替えを可能とし、入居者のニーズに応えるようにした。
- ・アルミサッシに変更されていた窓周りは、性能はそのままに、サッシの外側に格子を設けることで町並みとの調和をはかった。
- ・電気配線などの設備は、衝立てのようなスクリーン壁を利用した上で、露出とした。

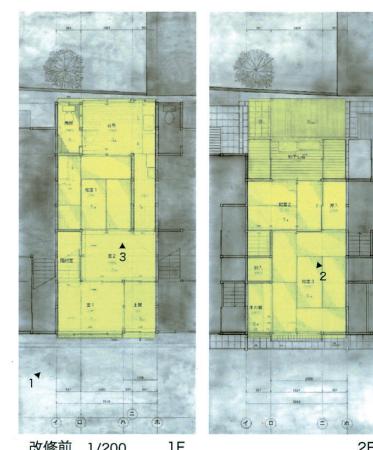
改修前 1/200 1F 2F

リフォーム前

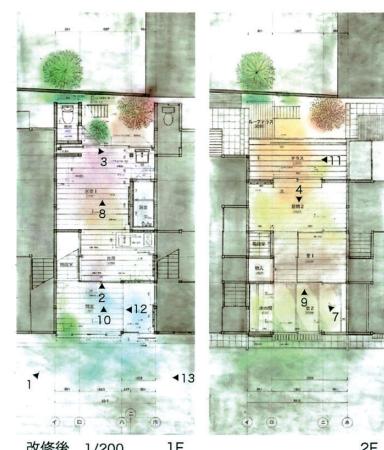
改修後 1/200 1F 2F

リフォーム後
