リフォーム前後の写真

| 所在地 | 宮城県角田市 | 築後年数 | 25年 | 施工期間 | 30 日間 |

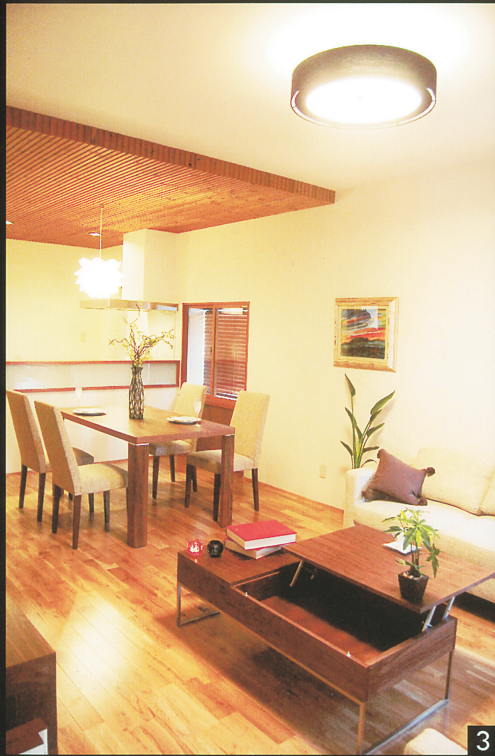
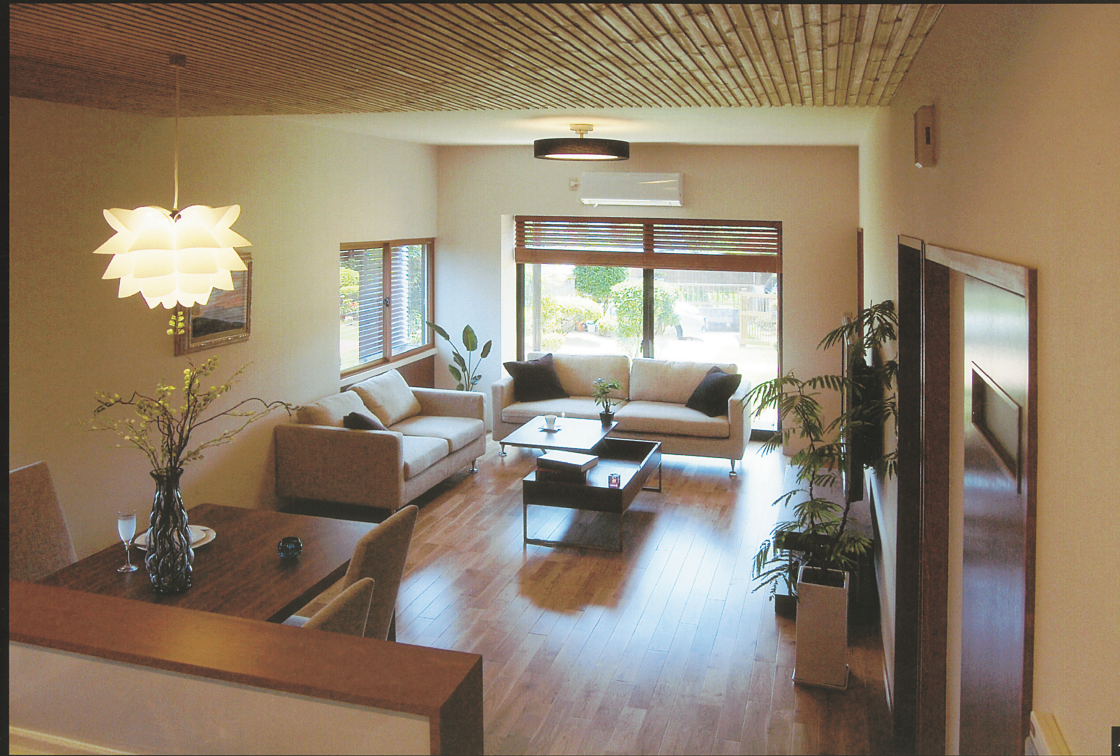
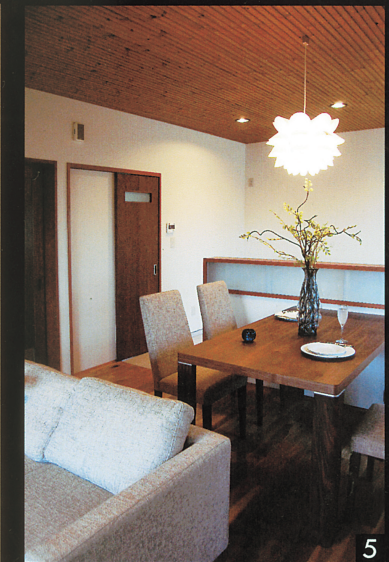
## After

- ・洗面所にカビが発生。キッチンも空気通りが悪い。
- ・時々、遊びに来る孫たちのことも考え、三代で集えるような家。
- ・家族がいる気配や、また、ぬくもりが感じられる家。
- ・庭がよく見えるようにしたい。
- ・IHクッキングヒーターを導入したい。
- ・洋室／西からキッチン／東へ風通りを良くし、家事動線もスムーズに。
- ・台所と居間の間仕切りをなくし、対面式キッチンを採用。家族の顔が見え会話がはずむLDに。LD側には食事の時に使いやすいように、調味料等を収納出来るスペースを造作。
- ・IHと電気温水器を採用。床、壁、天井に新たに断熱材を充填し、インナーサッシを取付けて、断熱性能を高め、省エネに配慮。
- ・太陽光と風の心地良さを感じてもらう為カーテンではなくブラインドに。
- ・ぬくもりの演出に無垢フローリング、ウオールナット調の家具。建具は造作。
