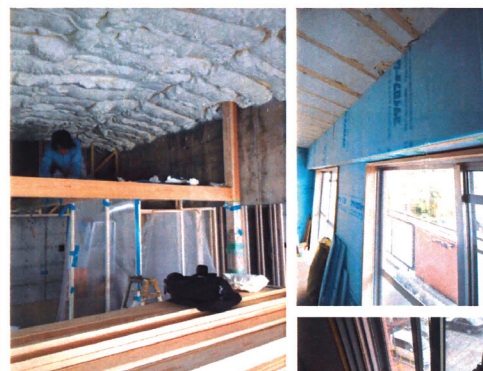
スケルトン解体を行ったところ、北面壁は無断熱、天井の打込断熱も非常に薄いことが判明。

スケルトン解体の結果、躯体に露筋や配管の無理な設置のためのハツリ跡が見つかった。管理組合との協議の上、樹脂モルタルにて補修した。

天井面に100ミリ吹付断熱、外周面には40ミリのボード断熱を行い、窓には全てペアガラス入りの樹脂窓を設置して断熱強化した。

熱損失係数Q値は4.18から1.5まで改善した。

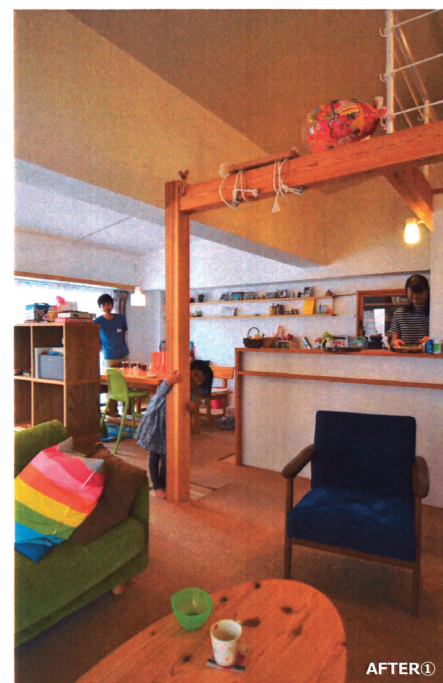
AFTER①

リフォーム後。最上階の躯体の勾配をそのまま内観に活かし、一部木造の梁組を作ることでロフトを追加。玄関から繋がる区画を小さく区切り、風除室とすることで家全体の冷え込みを抑える。建具は全て引戸として暑い時期は開放しやすいようにした。

床は吉野スギ無垢厚板30ミリ、壁は珪藻土コデ塗り仕上げ。床下地はL-L-45等級を持たせるため乾式二重床とし、壁際に空間を設け、空気を逃がすことで太鼓現象を抑制している。
