リフォーム前後の写真

リフォームの動機／設計・施工の工夫点／施主の感想・満足度／住宅の価値を向上させた内容など

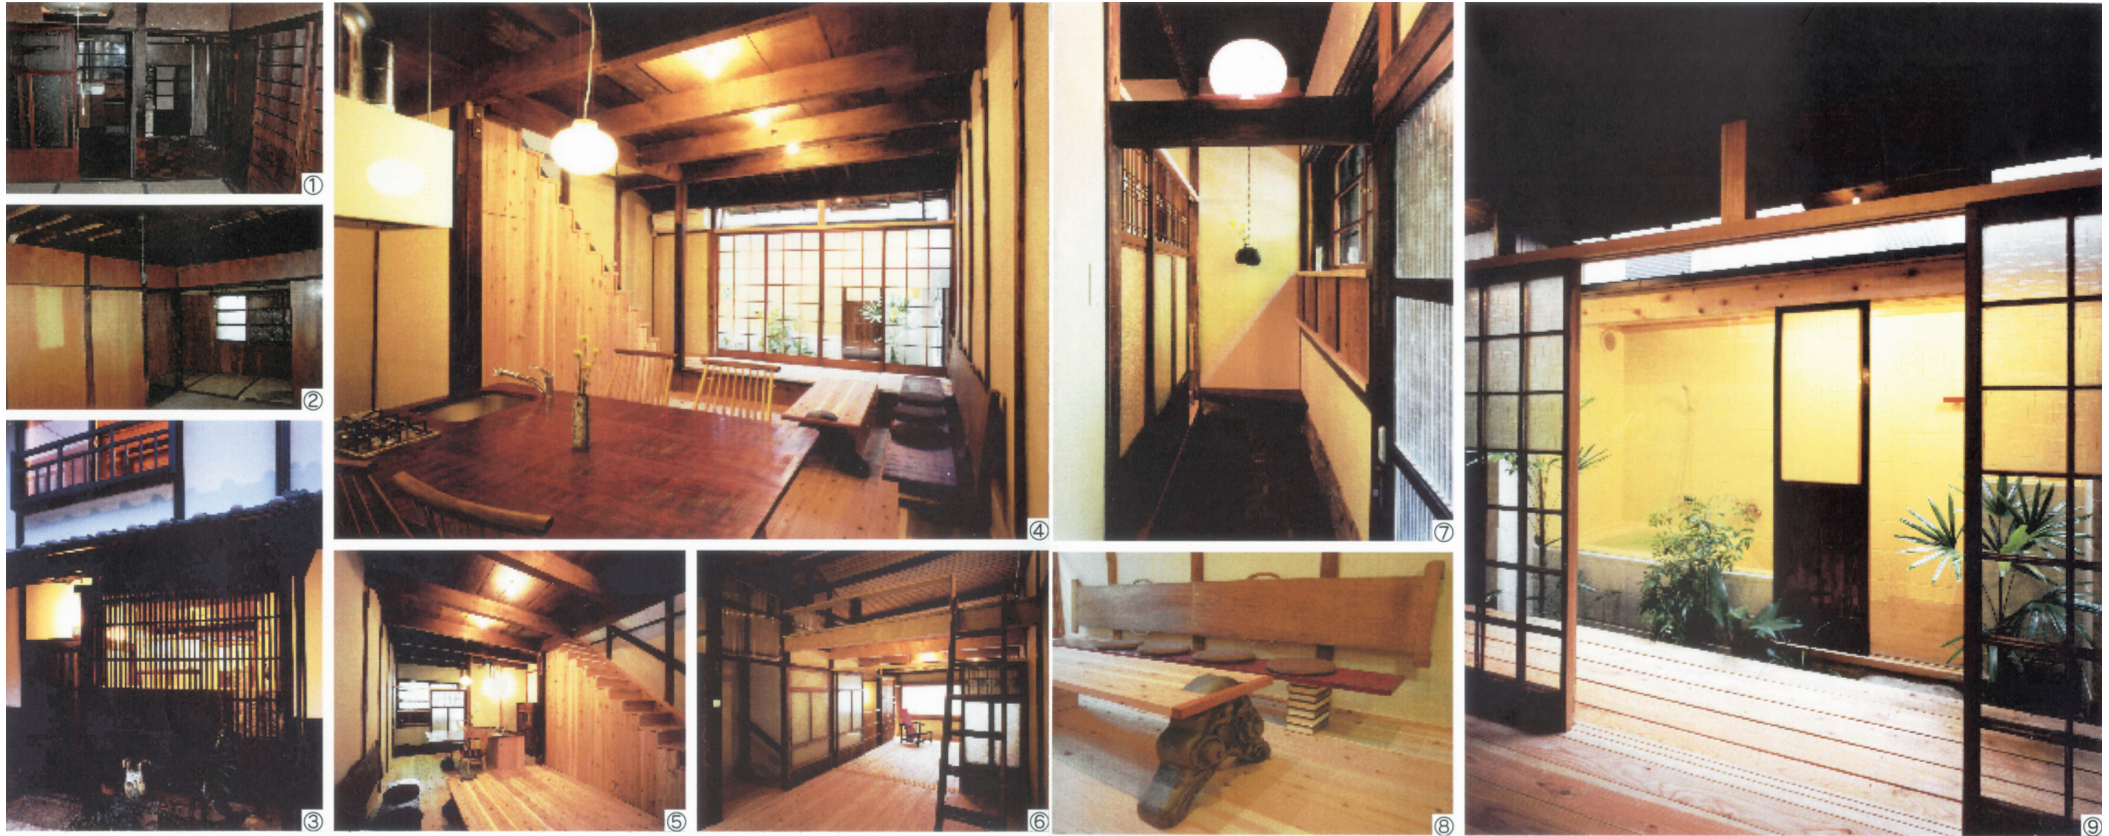
この物件は、明治の賃貸長屋で、借りて側によるその場その場しのぎのリフォーム・増築の状態で使用されていました。が、老朽化がかなり激しく、手を入れリフォームしなければ廃墟になる寸前で、今回の再生リフォームに至りました。まず、外装はトタンやベニヤによる補修がされていた為、全て撤去し、建設当時の真壁の漆喰の姿に戻し、なくなっていた庭を戻し、浴室を離れとしました。内部1階は、床組・天井・仕切壁を撤去し土間コンクリートを打設し、大きなワンルーム空間のLDKとしました。2階は階段を緩勾配にし、天井を撤去し、垂木間に断熱材を入れ屋根勾配にあわせ板張りとし、天井高さのある空間を確保しました。

今回の再生のコンセプトはリユースを基本とし、ありとあらゆるものをリユースすることで大幅なコストダウンとなりました。リユースした物・建具・床板・鴨居・電気・着物の洗い板・鬼瓦・延べ石・束石・古本・ガラスセードなど。今回の再生で3倍の家賃収入UPとなり喜んで頂けました。

特に配慮した住宅性能  
耐震性能：土間コンクリート打設時に柱を金物による定着・柱梁を金物補強

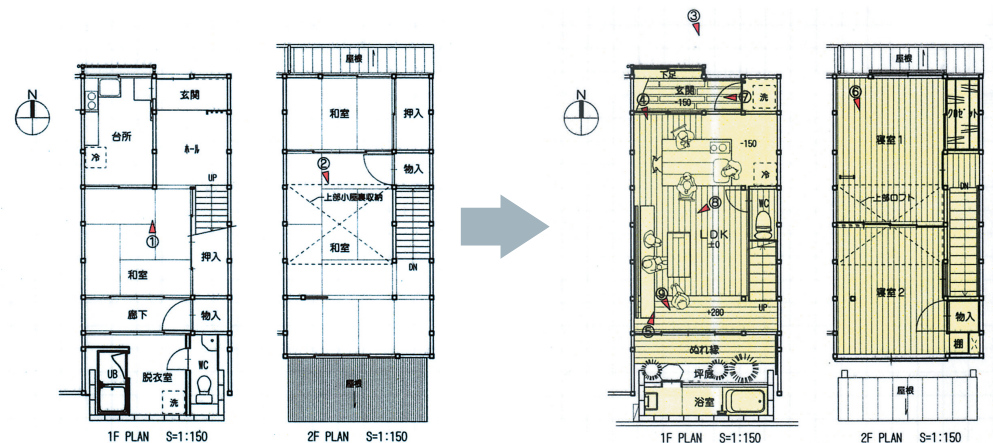
リフォーム前

リフォーム後
