築40年の戸建て住宅で改修費750万円は、平屋とはいえ厳しい予算である。耐震・断熱などの性能は向上させ、間取りは極端に変えず、シンプルだが上質感あるデザインで、住んでから手を入れる余地を残すこの取り組みは、空き家活用の1つの典型例と言える。

データ			
所在地	静岡県磐田市	新築竣工年	1976年
築後年数	41年	施工期間	90日間
該当工事床面積	76㎡	総工事床面積	76㎡
該当部分工事費	750万円	総工事費	750万円
居住者構成	65歳以上:0人 / 15~64歳:2人 / 15歳未満:2人

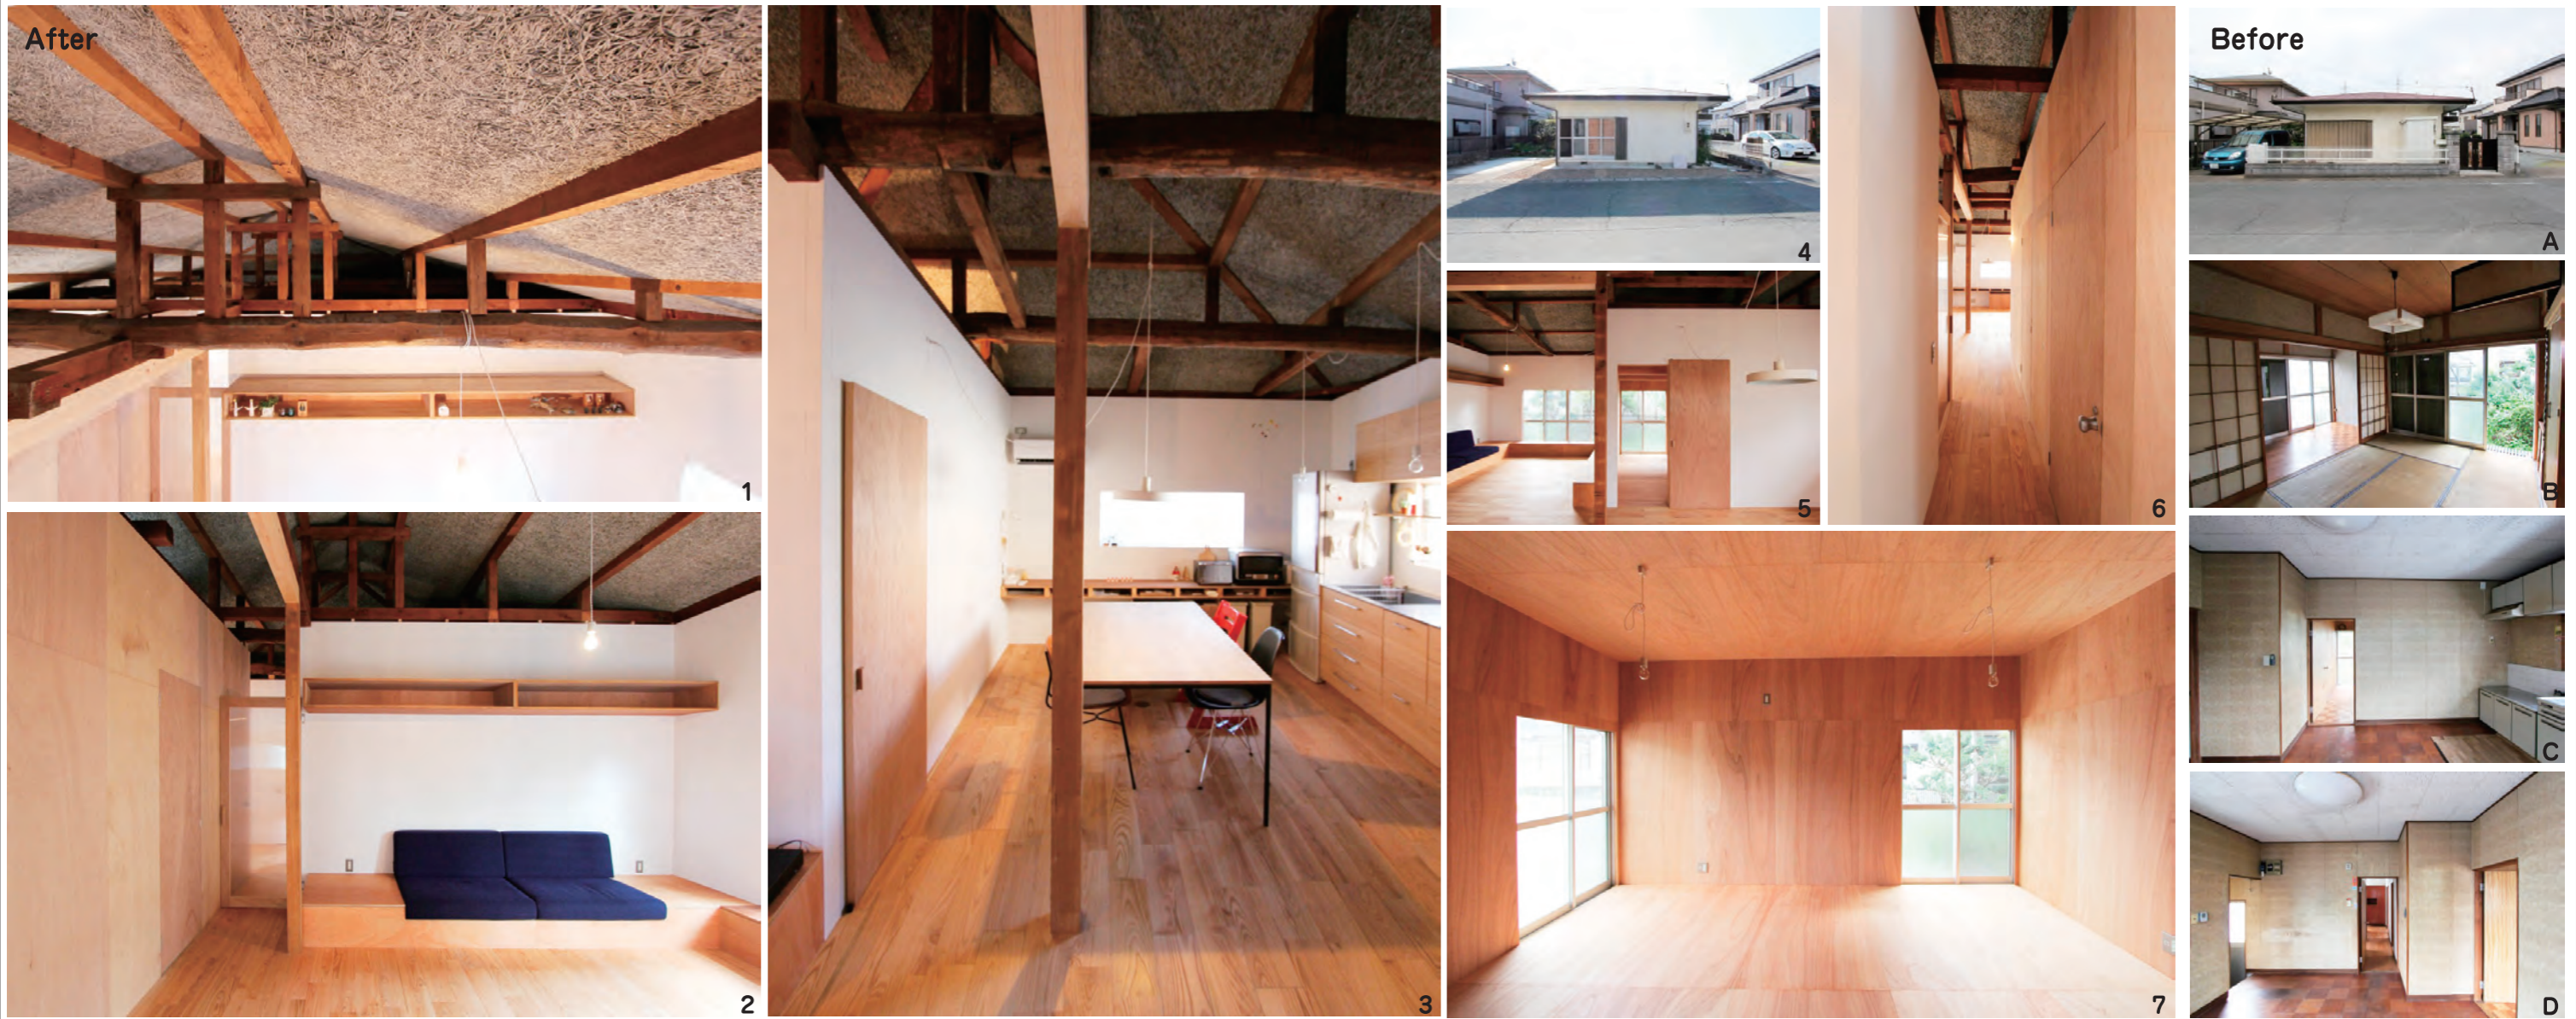
リフォーム前後の写真

子供の進学を期に定住することを希望していた施主の要望にみあった中古住宅を探すところからスタートした。
 総予算が決まっているなかで土地・建物・改装費のバランスをとり家族4人が今後長く住み続けられる居場所が求められた。
 今回空き家となっていた住宅を改装するにあたり、築40年とすでにまわりのコミュニティに参加している家に移り住んでくる家族がどのようにすればスムーズに溶け込めるのかを考慮した。
 閉鎖的だった外構を開放する・家の外観の印象を継続する・間取りは40年の歴史を踏襲し一部アレンジをくわえる・性能面は耐震補強・断熱性能等を向上させる。
 このような植物でいう接ぎ木のような操作を施した。
 延床面積23坪弱と小さいながらも天井を繋げることで広がりをもたせ、雨漏り等のリスクにも目視確認できるよう配慮した。
 外部に関しては外壁・屋根の塗り替えは予定しているが、急な変化ではなく住みながらだんだんと変化していくことで、周囲へ馴染みやすくなるよう計画している。

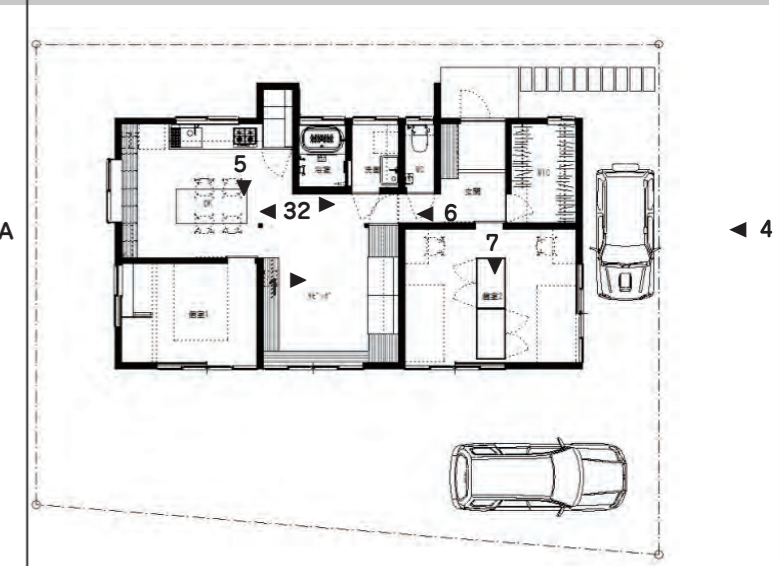
リフォーム後の平面図

リフォーム部位: ■居室/ ■台所/ ■浴室/ ■便所/ ■洗面所/ ■廊下/ □階段/ ■玄関/ □エントリ/ □パントリー/ □共用部分/ □その他
