優秀賞

(有) 一・番家工務店

鉄筋コンクリート造

リフォーム前後の写真

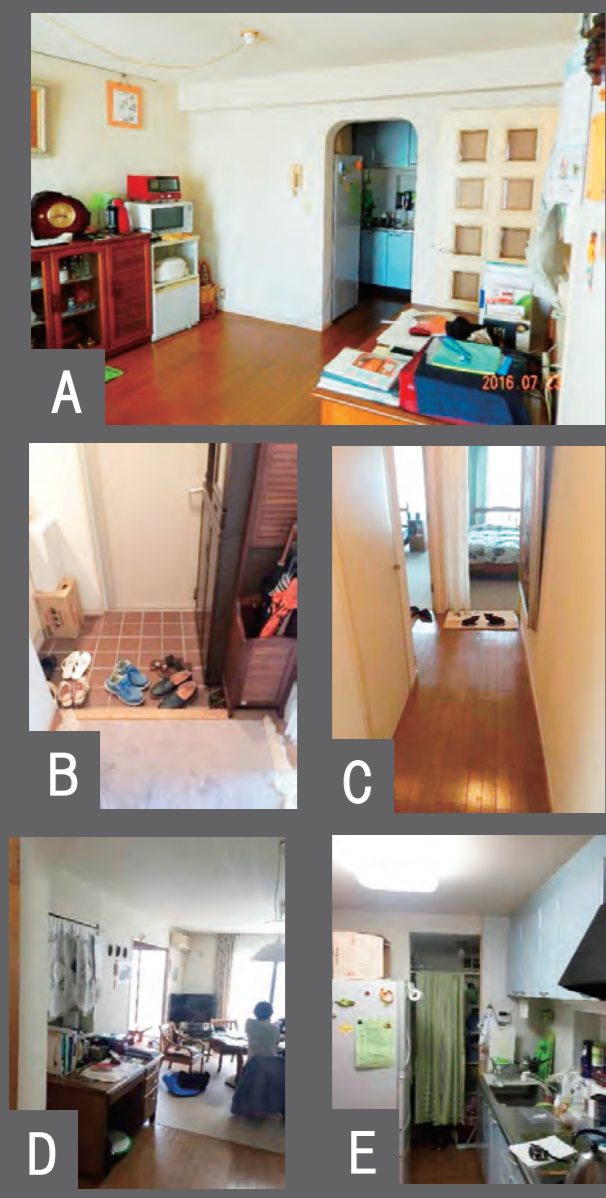
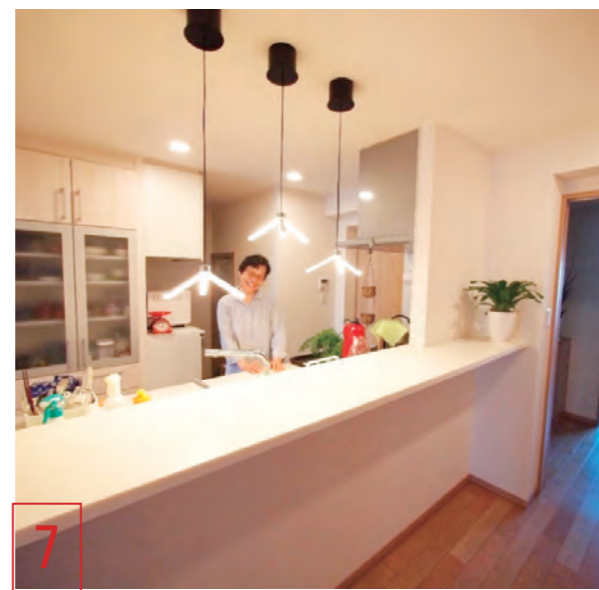
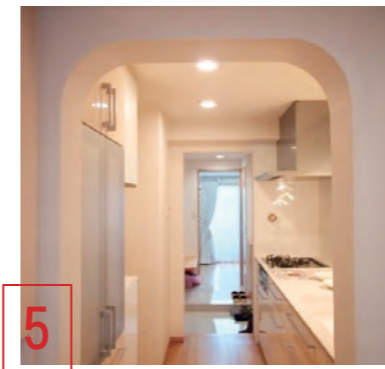
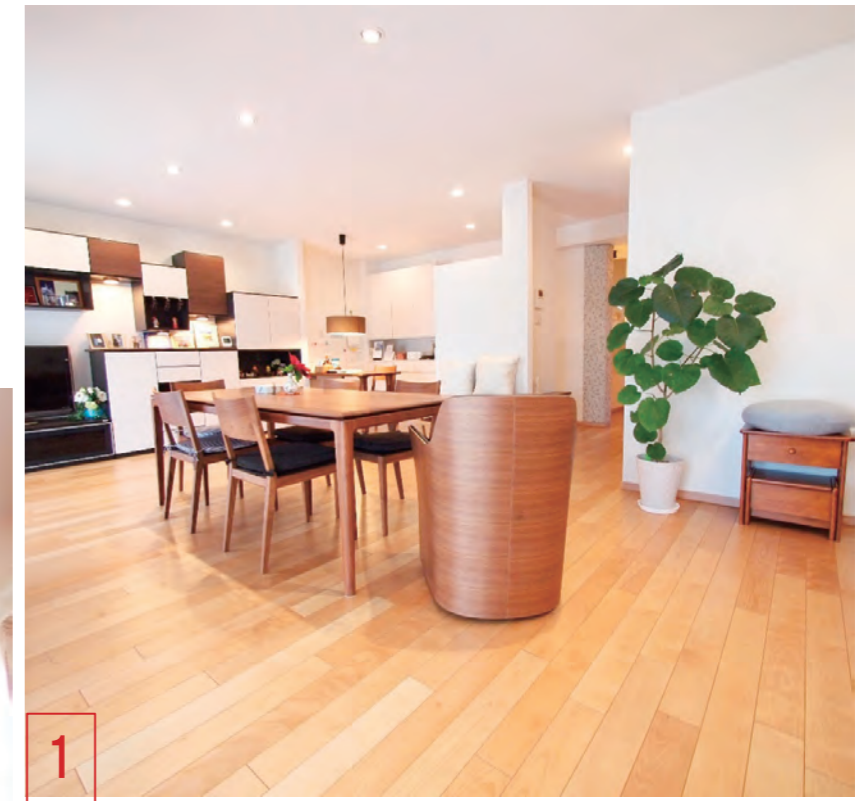
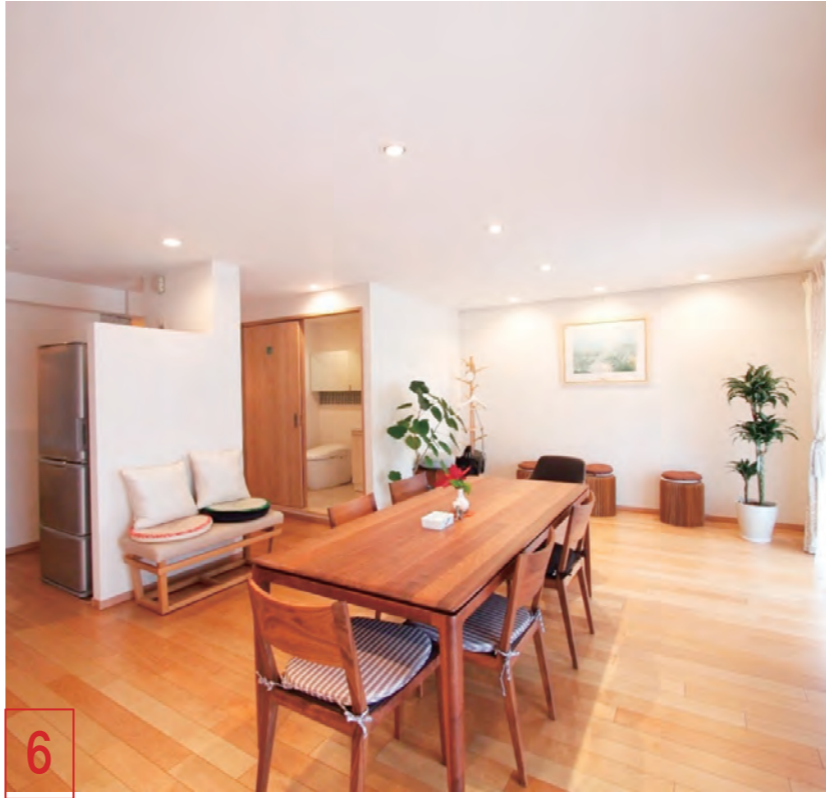
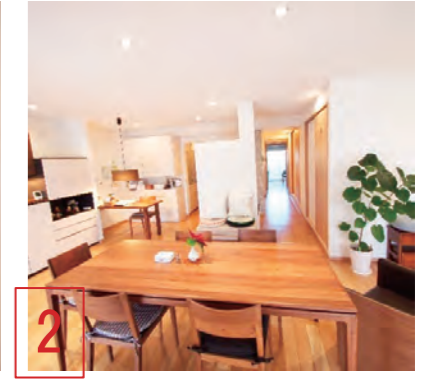
欠点(3階までの階段)と長所(馴染み住んだ環境)を検討しリフォームを決意。階段の上り下りも健康のために役立つ。老朽化した配管や機器は一新、老後を楽しんで暮らしたい。

1. 施主の希望は、ひろいLDKのオープンな暮らし。→排気ダクトと排水経路は構造壁内から動かせない。向きを90度変え対面型のオープンキッチンとした。

2. 寝室からクローゼット経由で玄関に至る。また、帰宅時は直接キッチンに荷物を運ぶ。住人の行動を考慮し間取りを決定。
3. 洗濯機は脱衣室、洗面台はトイレ内にし、広く使いやすい。

家族と暮らした思い出のある住まいに友人が来てくれる。幸せ
【住宅の価値を向上させた内容】
通風確保……すべて引き戸で住戸の中を風が吹き抜ける
結露対策……北側の洋室の外壁面に発砲ウレタンの吹付

性能向上の特性
耐久性…劣化した配管、機器類をすべて更新 北側の洋室壁面に段熱材

特に配慮した事項
フラットな床が望ましいが、縦管に接続する位置が決まっているためやむ終えず生じる段差が脱衣室190mm。現場に再現し実際に昇り降りの確認後決定した。縦手すり設置。
