リフォーム前後の写真

リフォームの動機／設計・施工の工夫点／施主の感想・満足度／住宅の価値を向上させた内容など

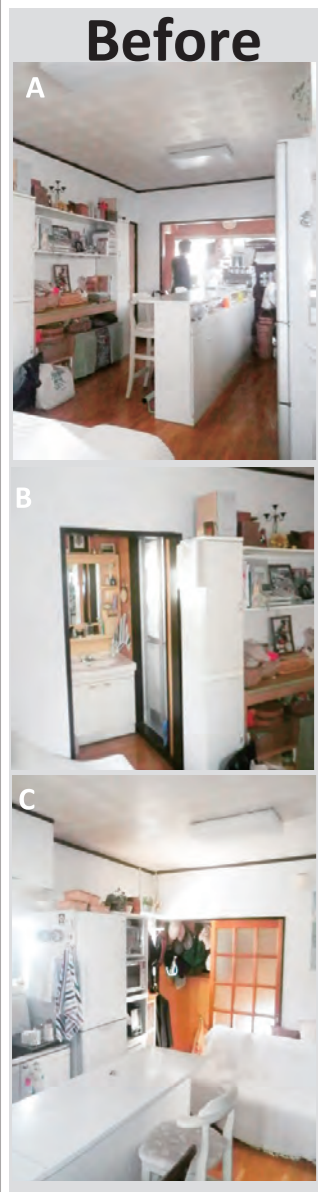
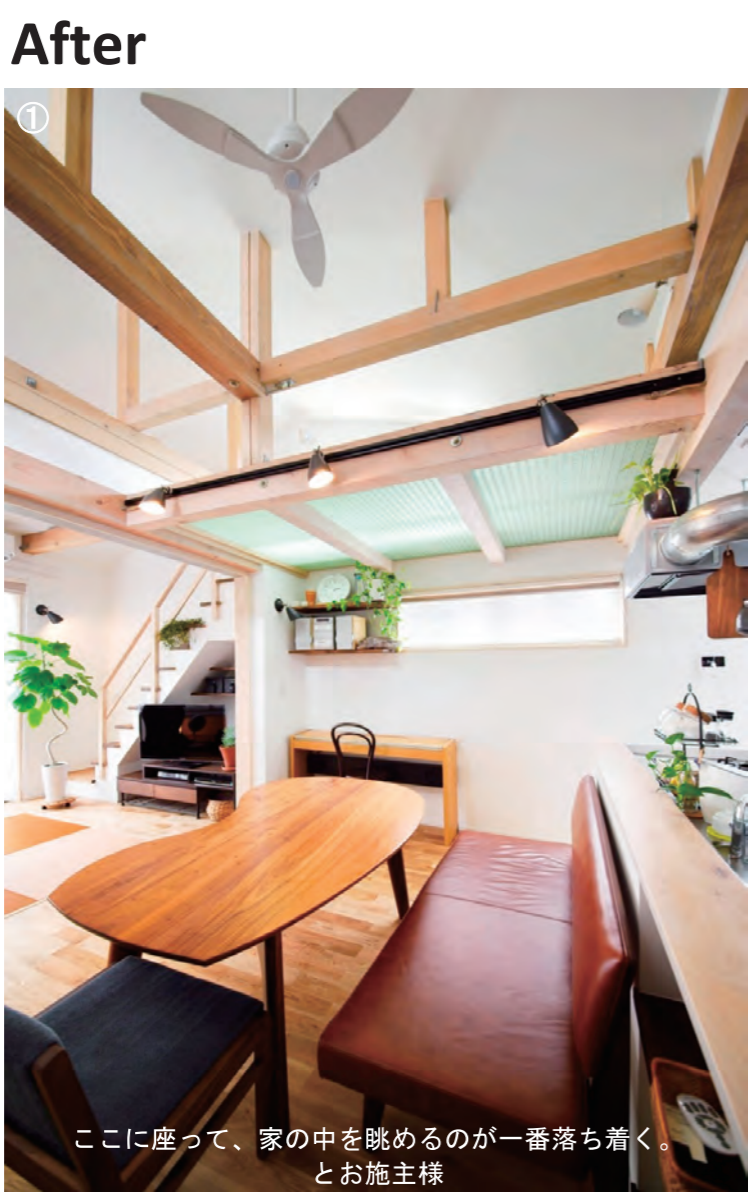
ここに座って、家の中を眺めるのが一番落ち着く。とお施主様
