リフォーム前後の写真

データ

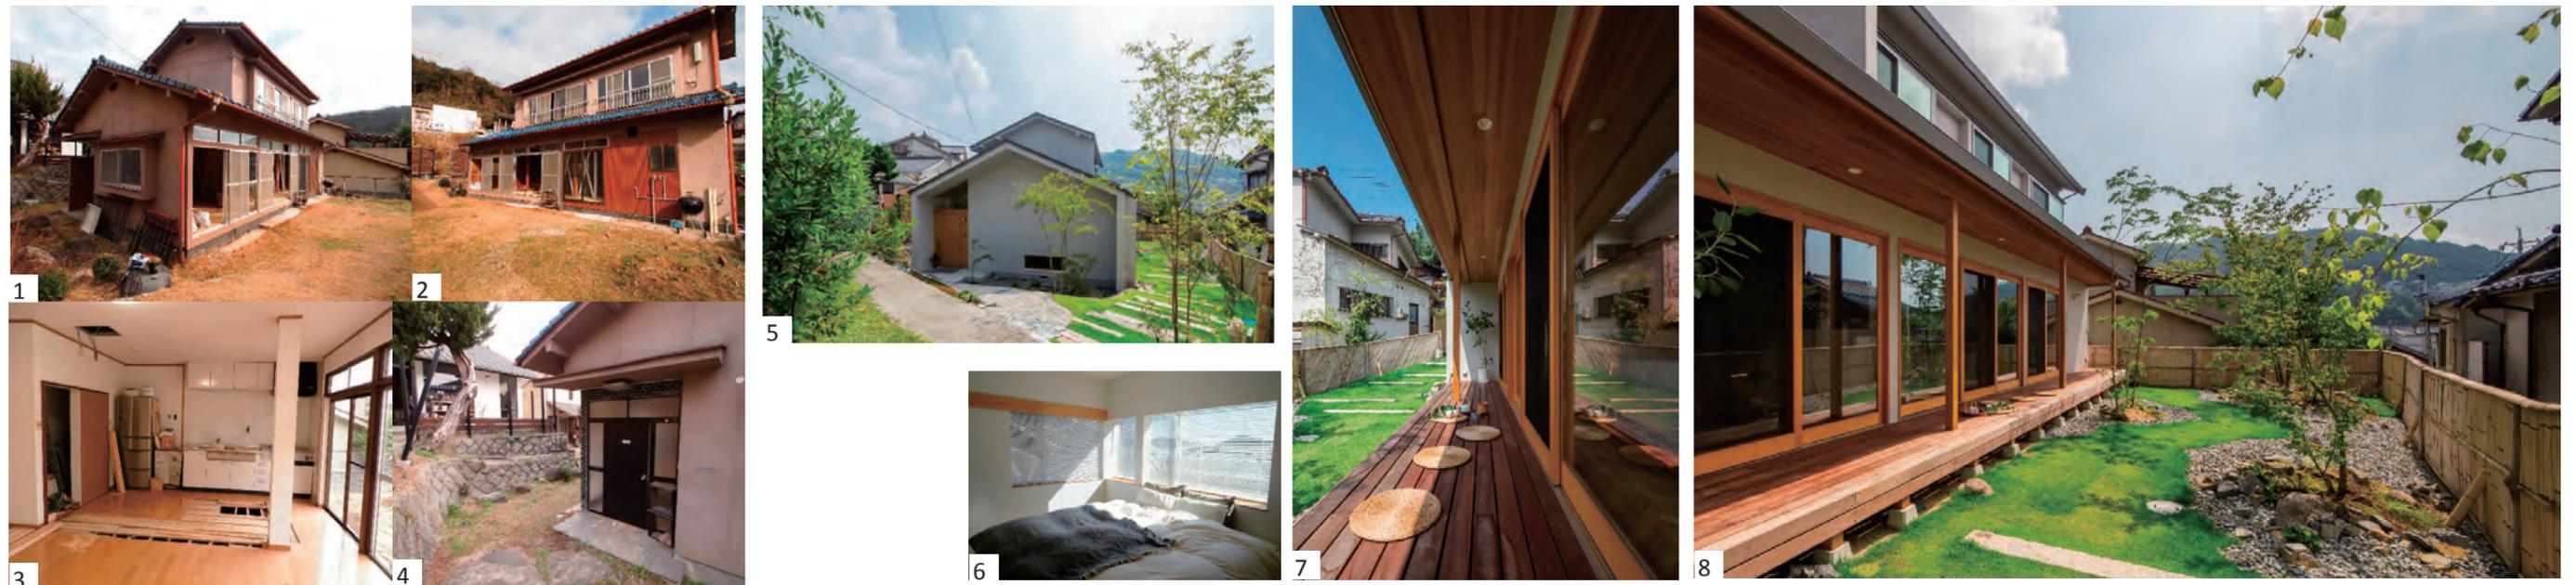
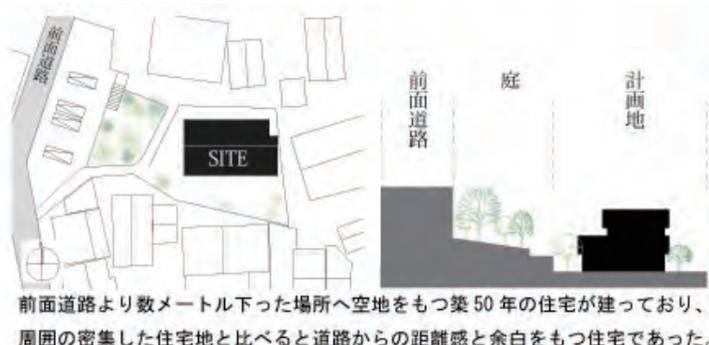
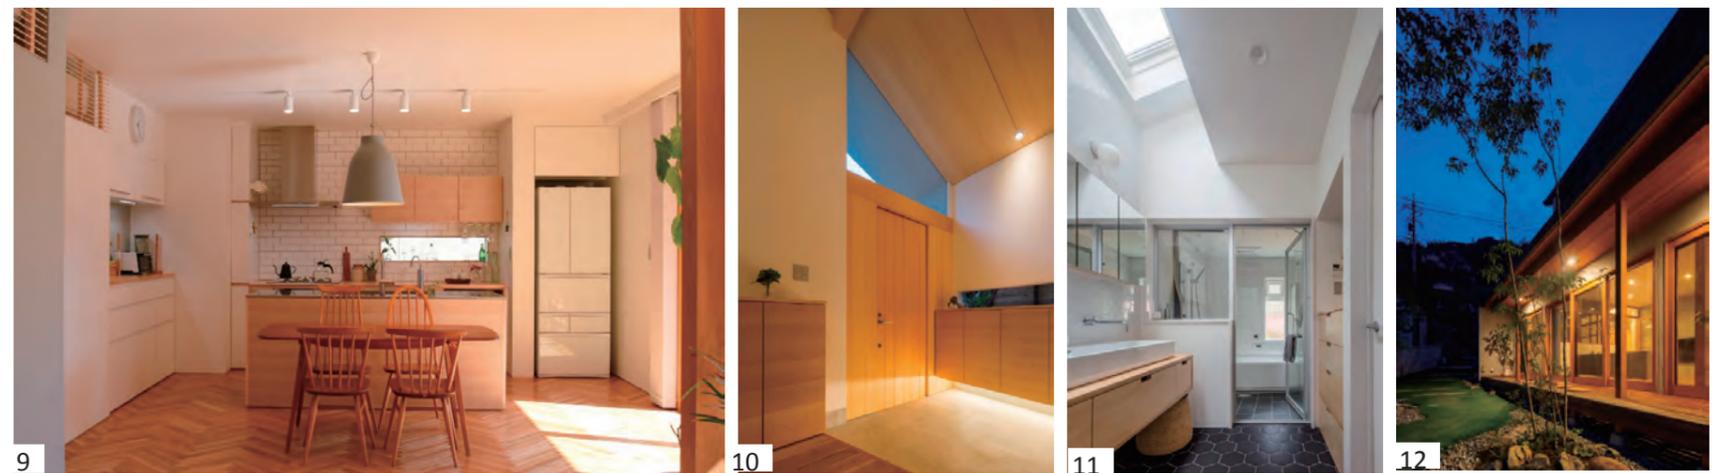
計画地は尾道市の斜面に位置する住宅地にある。  
働く主婦の要望として、家事が楽で楽しくなる動線計画・適材適所の収納・視覚的に広がりのあるLDKを希望された。  
この住宅は一度リフォームされており、その際に通し柱が切れ、補強などせず家が傾いていたため、耐震補強と現代のライフスタイルに即した間取りへと改善する必要があった。  
この場所で改善を行う事で豊かな眺望と、周囲からの喧騒から距離を置いた現代的な生活を送れるように計画した。

光と風を意識した計画となっており、日中電気をつけなくても明るい空間を実現できた。特に洗面脱衣は天窗を設けることで朝の光を十分に取り込み、身支度をさわやかに行える。  
1階北側には広いWICを設け家族の収納を集約したことで家事動線、片づけ動線、身支度動線がスムーズになりすっきりと暮らせる住宅となった。キッチンから1階全体そして庭を見渡せるため、家族の気配を感じながら程よい距離感で過ごせるとともに気持ちよく家事をこなせる。
