リフォーム前後の写真

## リフォームの動機／設計・施工の工夫点／施主の感想・満足度／特筆すべき住宅性能向上の内容など

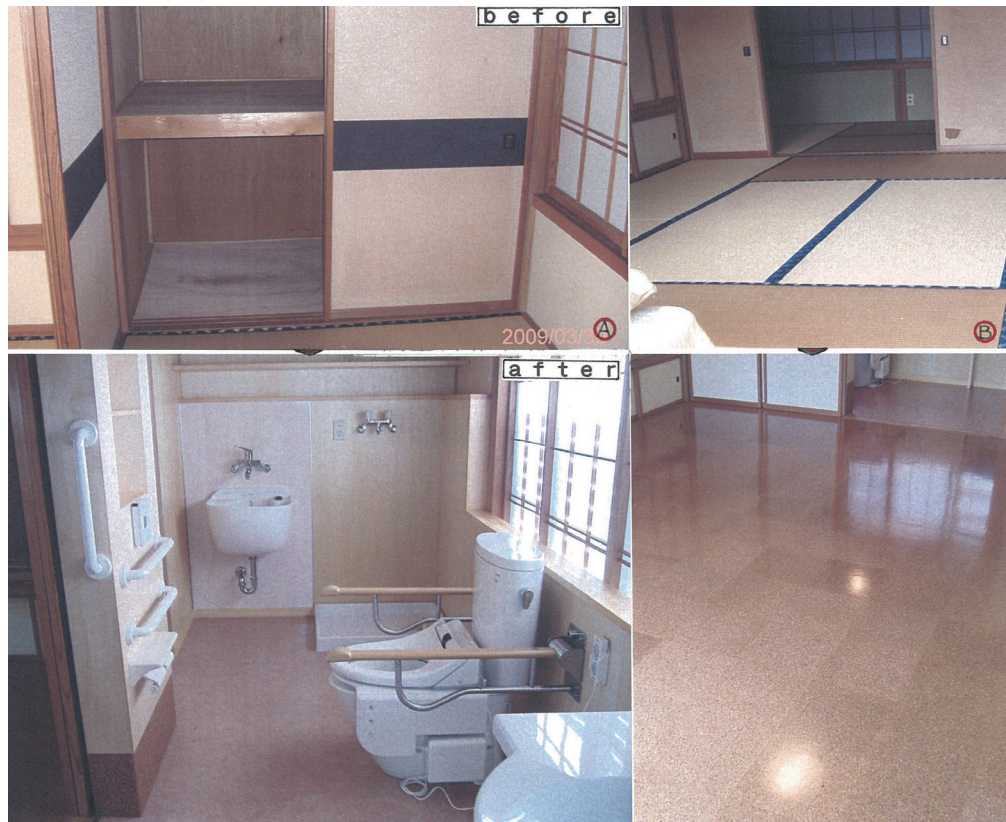
リフォーム前

既存の和室をできるだけ残しながら機能化を計画した。

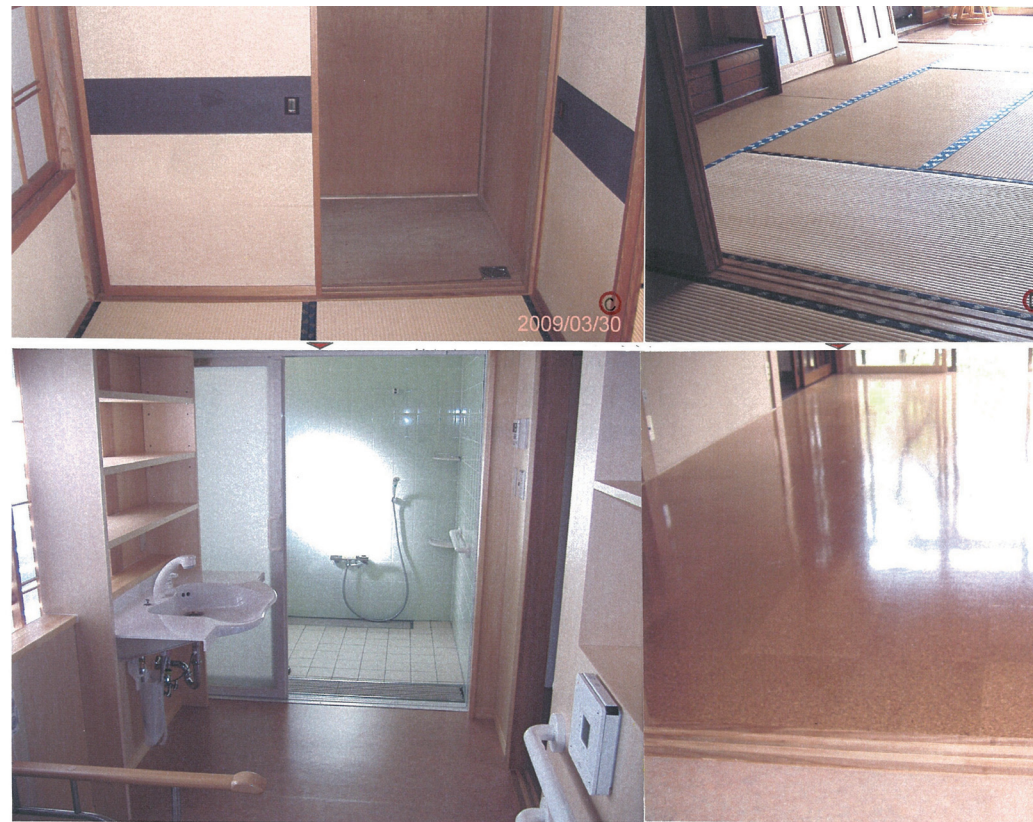
リフォーム後

- ①寝室からトイレへは1ドアが望ましい。
- ②中腰で体を保持してもらう為の補助手摺の設置。(清拭の為)
- ③便座の左右に体を保持する補助手摺の設置。(安定の為)
- ④汚物洗い専用のシンク・洗濯機の設置。(他との兼用はさける)
- ⑤汚れた部分を洗うシャワールームの設置。

⑥床暖房の設置。(ヒートショック防止の為)

⑦車椅子専用の洗面台の設置。

特に配慮した住宅性能  
お母様専用のトイレ・シャワー室・水廻り設備の新設。  
既存窓障子を、組子を残し樹脂コーティング和紙に貼り替えた
