リフォームの動機／設計・施工の工夫点／施主の感想・満足度／住宅の価値を向上させた内容など

築41年のヴィンテージマンションのスケルトンリフォームです。開放的な連続窓が特徴の東西に細長い2LDKのマンションを木質系素材と塗装の仕上げで雰囲気を活かしたインテリアにリフォームしました。

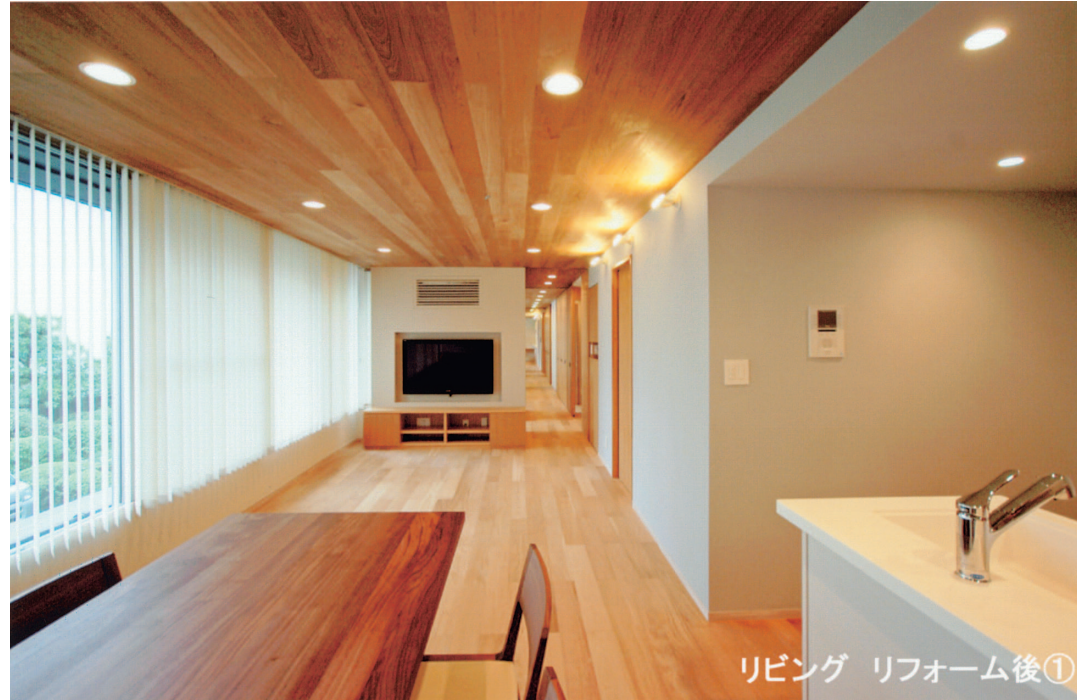
リビング リフォーム後①

＜リビング＞  
水回りはコンパクトにキッチンと揃った壁の背面に収め、塗装で仕上げています。リビング正面壁にはテレビとエアコンを埋め込みスッキリと設備を納めました。

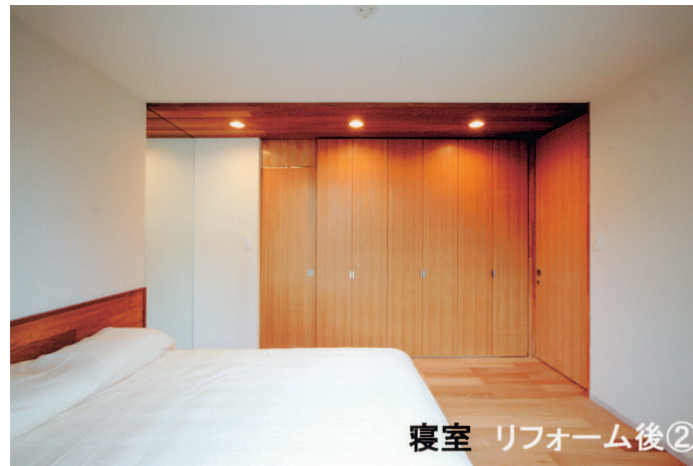
寝室 リフォーム後②

＜主寝室＞  
リビングから廊下を介して繋がってきた下がり天井と壁面収納。突き当りには姿見の鏡で廊下がさらに延長しているように感じられます。ベッドの頭の位置にはオークのヘッドボードを作りました。

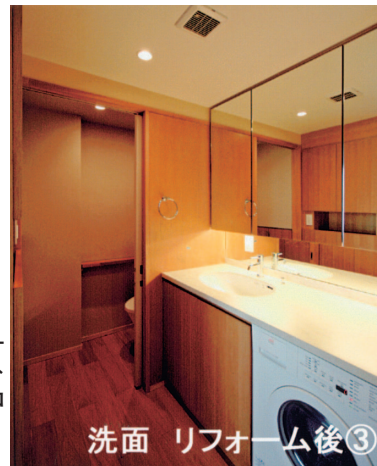
洗面 リフォーム後③

＜洗面・トイレ＞  
ビルトイン洗濯乾燥機をカウンター下に収め、メディスンキャビネットと背面のリネン棚で収納十分な、コンパクトでスタイリッシュな洗面。引き戸奥にトイレがあります。

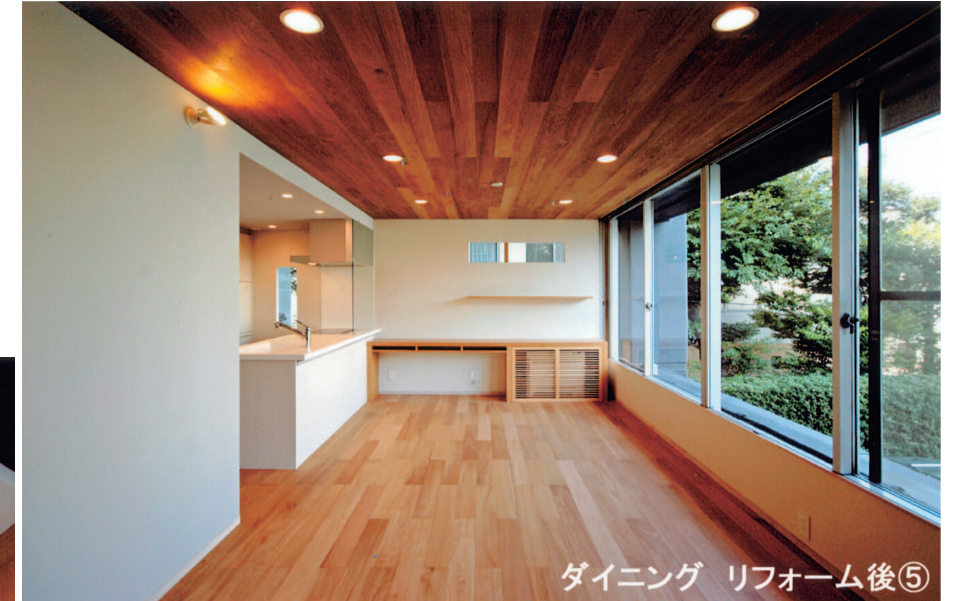
ダイニング リフォーム後⑤

＜ダイニング＞  
隣家からの視線が気になっていたダイニングは、ガラスの手前に壁をつくり、収納とエアコンを納め、落ち着いた空間にリフォーム。

西面は隣地の景観とプライバシーを考慮し、一部にピクチャーウィンドウを切り抜いた壁へと変えています。水回りの位置は壁面を整理し、床下の給排水管は全面的に交換し、水回り設備もすべて刷新しました。暗かったキッチン、対面カウンターとすることで、ダイニングと一体化した明るい空間に変わりました。
