リフォーム前後の写真

リフォームの動機／設計・施工の工夫点／施主の感想・満足度／住宅の価値を向上させた内容など

データ

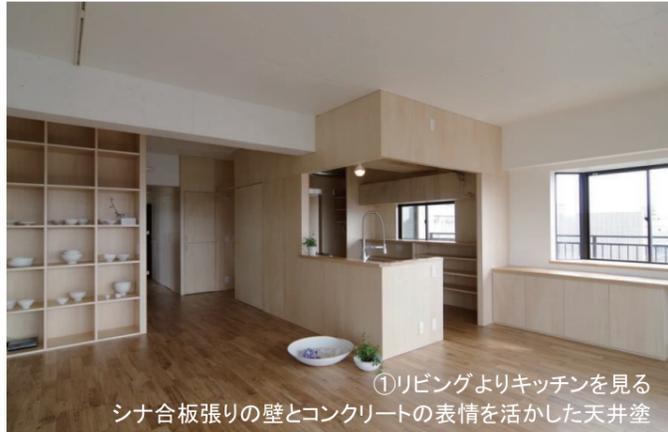
①リビングよりキッチンを見る
シナ合板張りの壁とコンクリートの表情を活かした天井塗

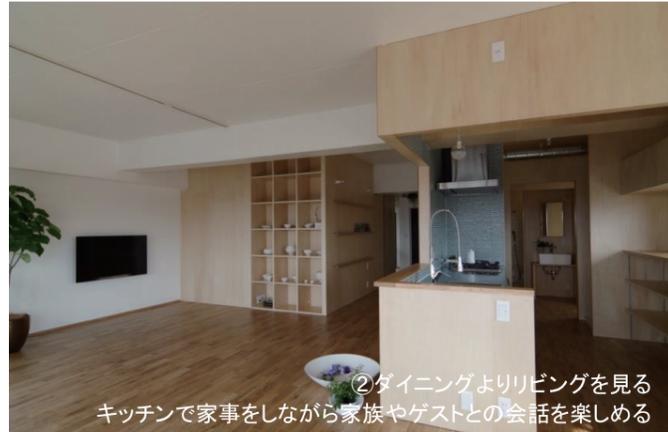
②ダイニングよりリビングを見る
キッチンで家事をしながら家族やゲストとの会話を楽しめる

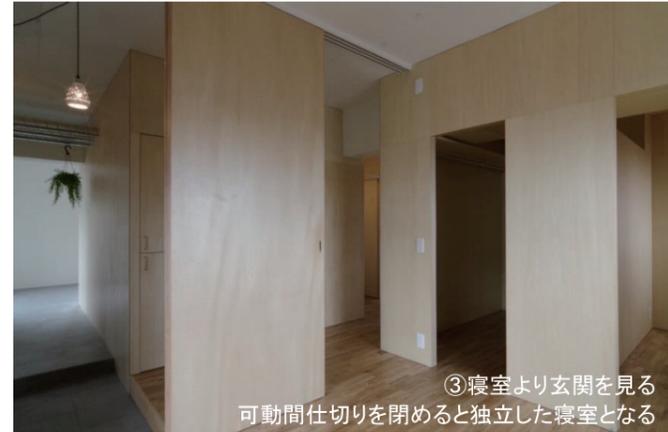
③寝室より玄関を見る
可動間仕切りを閉めると独立した寝室となる

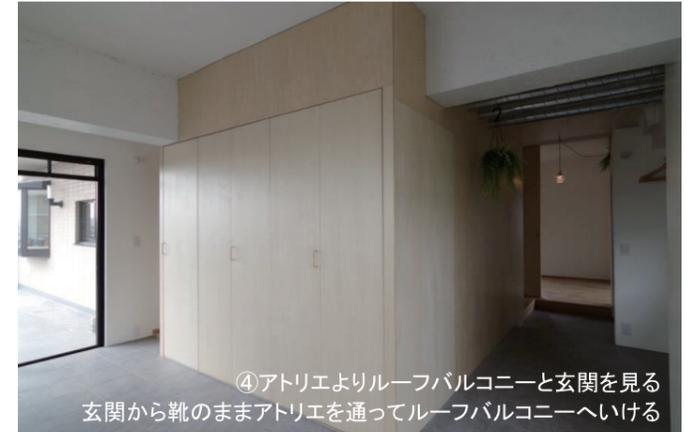
④アトリエよりルーフバルコニーと玄関を見る
玄関から靴のままアトリエを通ってルーフバルコニーへいける

スケルトンとなったワンルームに大きな家具に見立てた3つの箱を置き、その余剰空間に様々な生活スペースを構成していった。アトリエは玄関とルーフバルコニーを繋ぐ通り土間

の様な役割を果たし、空間は繋がりがつつも上下足の切替とレベル差で職住空間を分けた。3つの家具は、ずれながら配置されているため、空間を緩やかに繋げつつ住戸内に外と繋がる奥行きを生み出している。

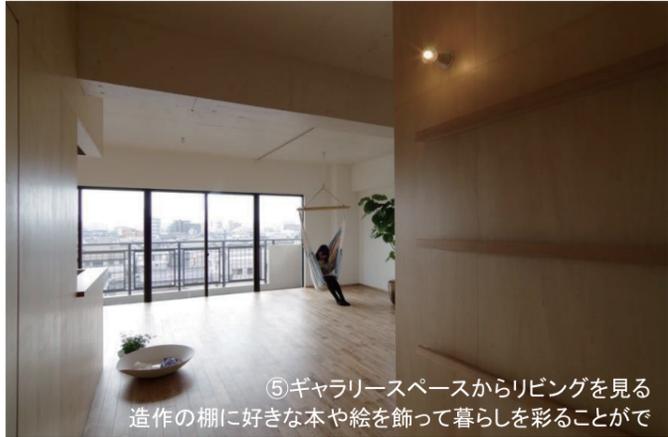
⑤ギャラリースペースからリビングを見る
造作の棚に好きな本や絵を飾って暮らしを彩ることが

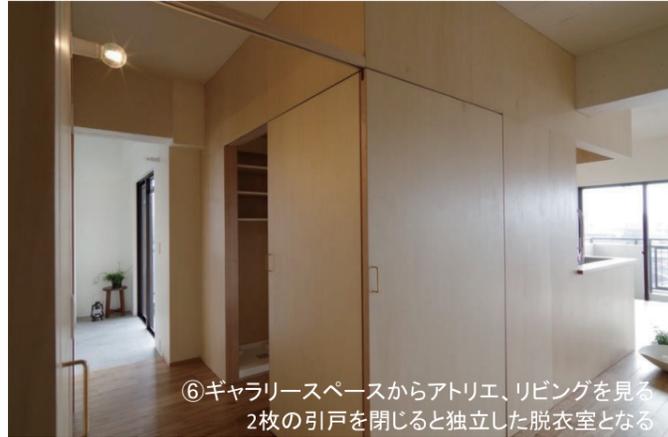
⑥ギャラリースペースからアトリエ、リビングを見る
2枚の引戸を開けると独立した脱衣室となる

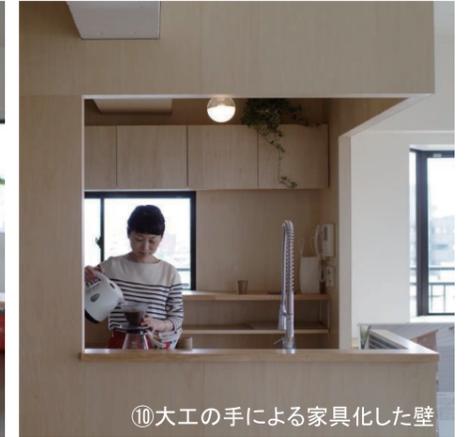
⑩大工の手による家具化した壁
