高齢夫婦の自宅のリフォームの応募が年々増える印象だが、この作品は2階を平屋に減築した好事例。平屋にして家事動線が使いやすくなり、各部屋が広がって明るくなった。リフォームとともに不要ものを断捨離し、後半の人生をスッキリと快適にすごせそう。

リフォーム前後の写真

データ

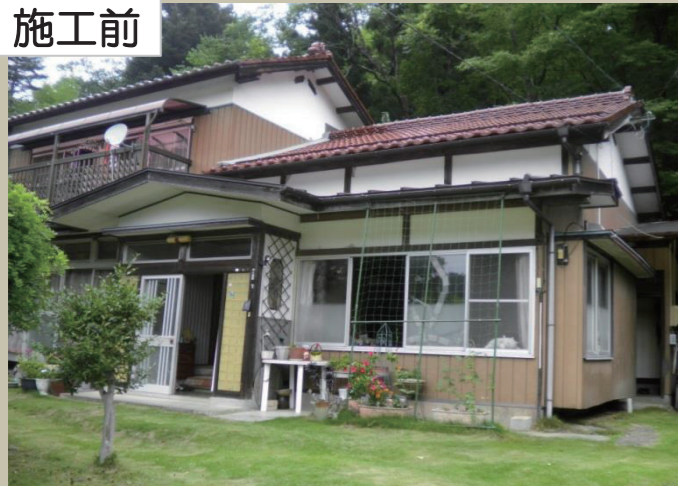
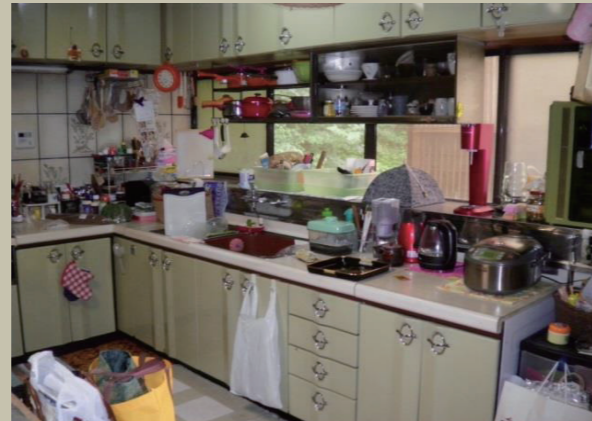
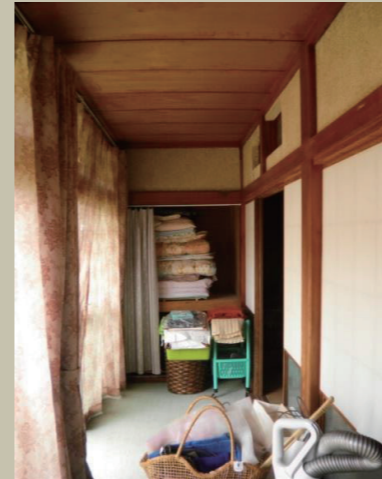
施工前

お子様が独立され、ご夫婦の高齢化に備えて2階を減築と、一部地盤沈下も有り全面改装になりました。

一部地盤沈下部分をジャッキで上げ、基礎を新しくし、床レベルを修正いたしました。

特に配慮した事項  
サッシを全面交換、断熱材を床壁天井すべてにしました。地盤沈下の基礎補強。

瓦を撤去し、軽い屋根に張替耐震構造補強を施し、地震対策もよくなりました。

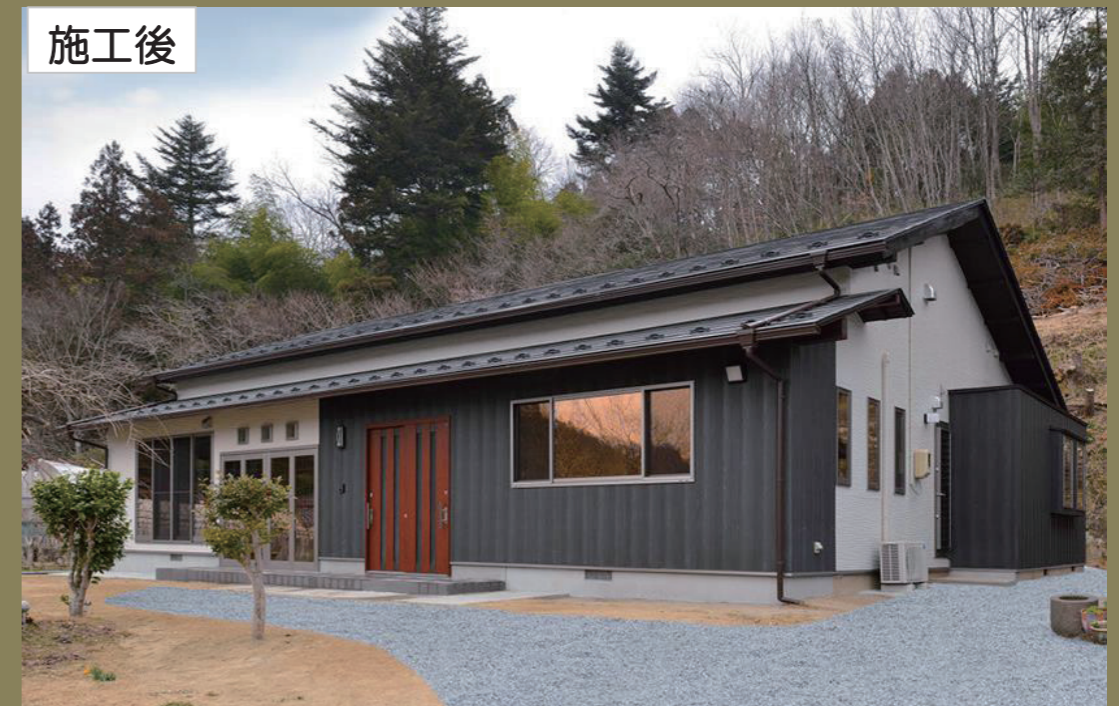
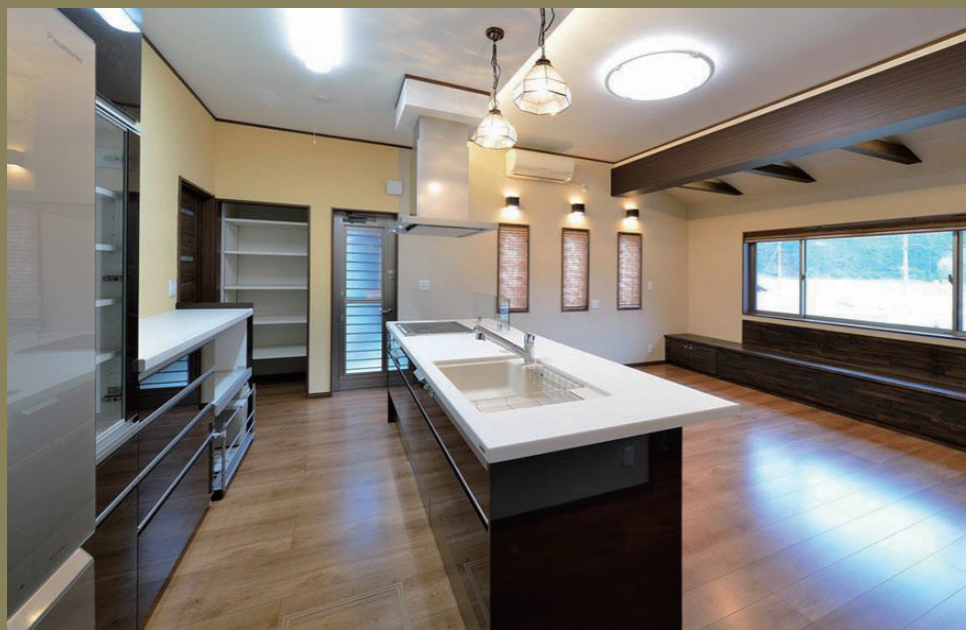
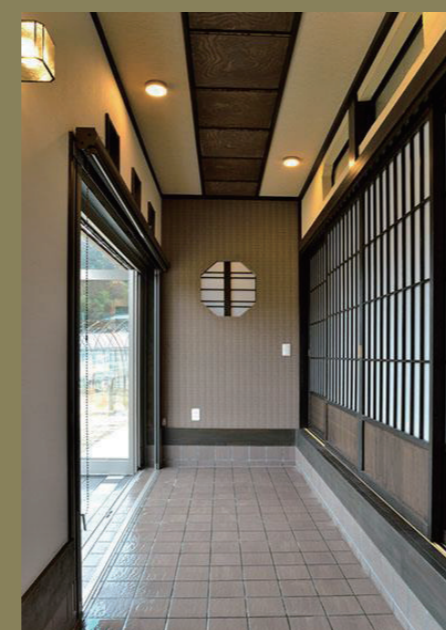
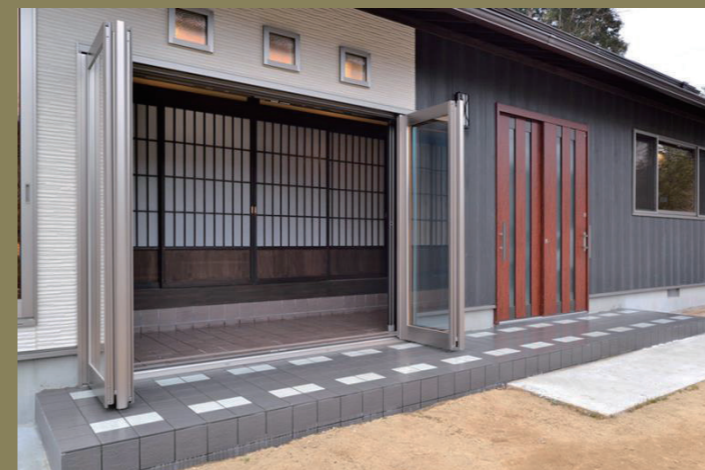
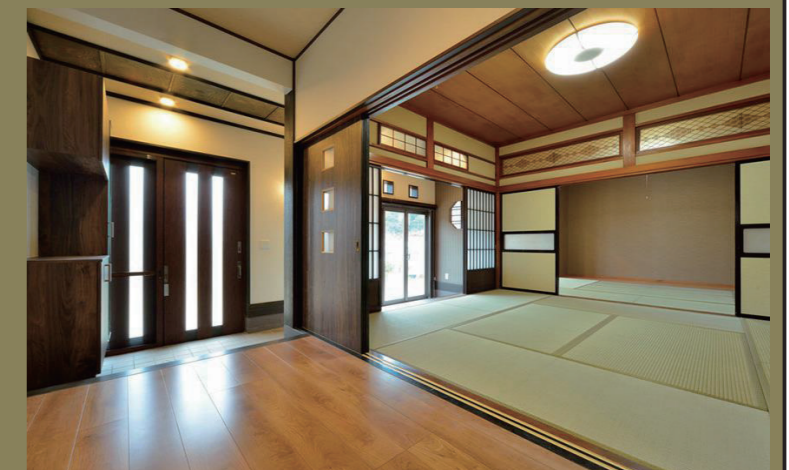
施工後

お二人の生活なので、各部屋を大きくとり、広い生活空間を実現いたしました。

玄関の土間を横に広くとり、奥様の趣味の観葉植物の置くスペースと明るい開放のテラスになりました。

外壁を工夫し、平屋住宅の重みと軽さのあるデザインに工夫いたしました。
