約70年経過した浸水家屋であったが、利用する決断をし、リフォームした。結果、耐震性等の性能向上だけでなく、離れていた家族が集まる場づくりにもなった。減築で敷地に交流できるスペースを創出するなど、工夫を凝らした作品である。

リフォーム前後の写真

リフォームの動機／設計・施工の工夫点／施主の感想・満足度／住宅の価値を向上させた内容など

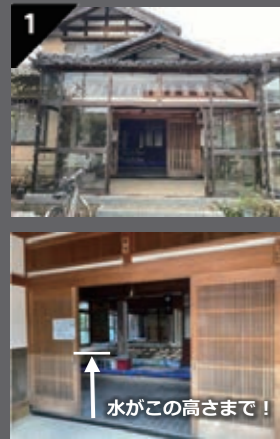
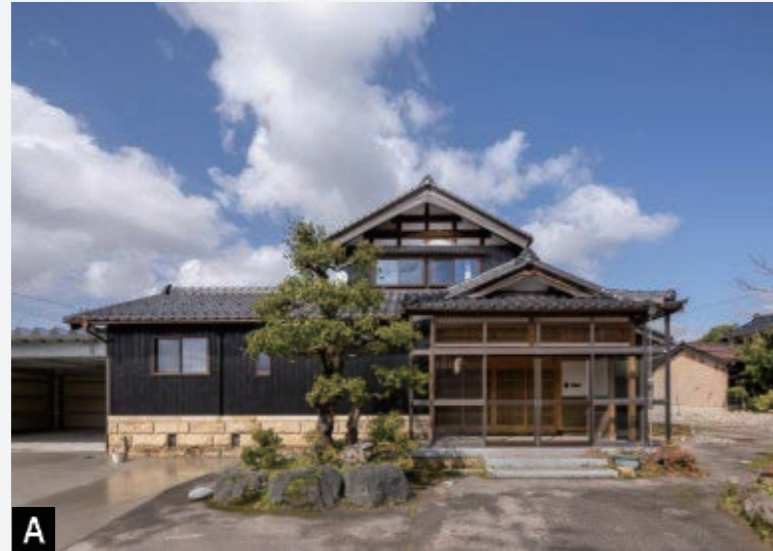
減築によりすっきりした外観。外壁を張り替え、モダンな印象に。

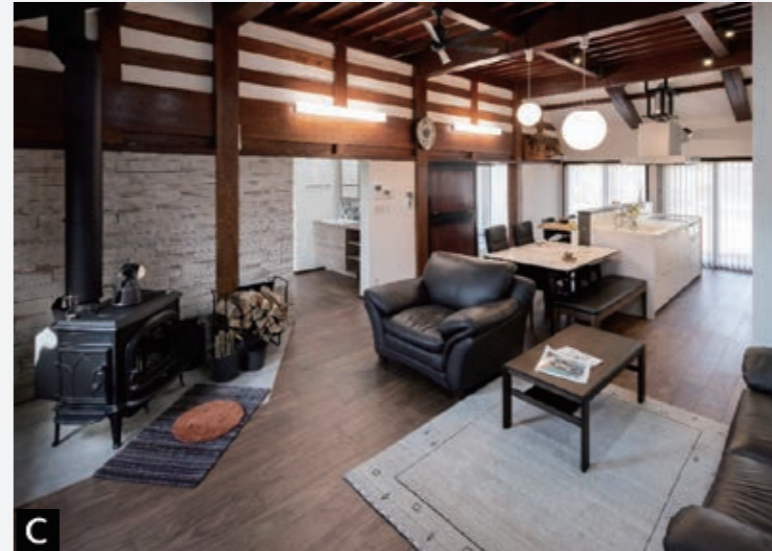
LDKには小上がりや、キッチンカウンターなどを設け、大人数で集える空間に。

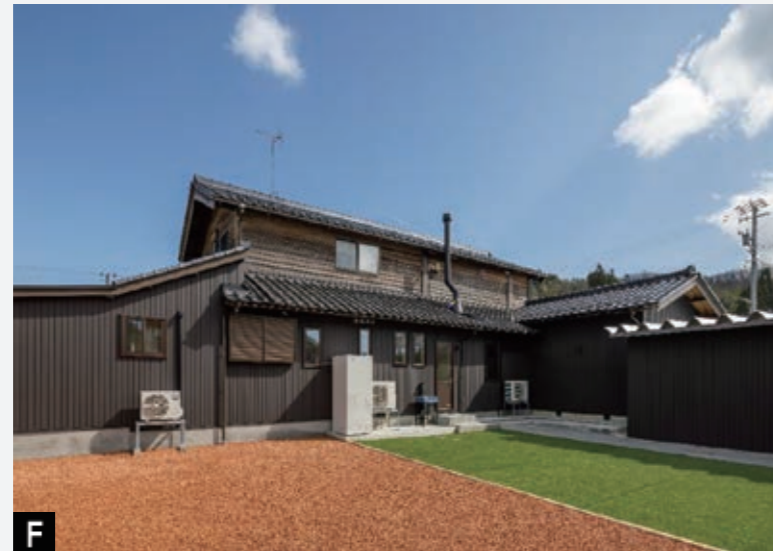
減築によりできたスペースは外壁なども含め、周りから見たときにプライバシー性やセキュリティ面が高く確保された独立性のある庭と

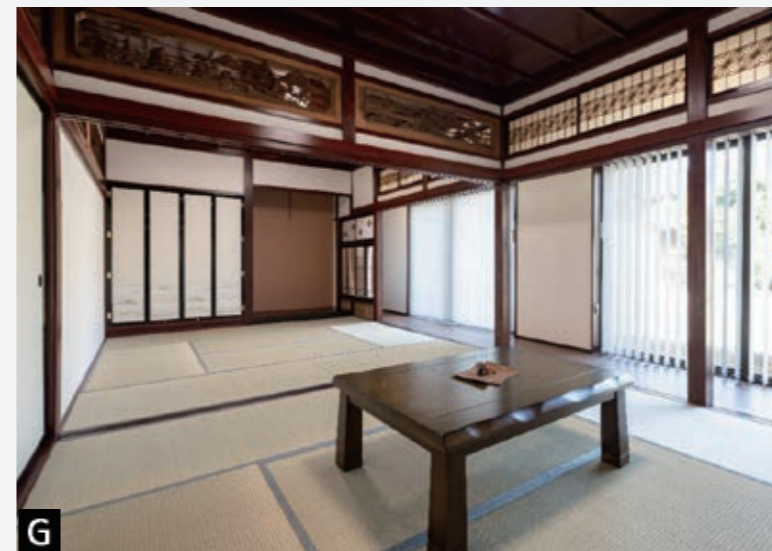
既存の欄間を活かした仏間、トイレ。

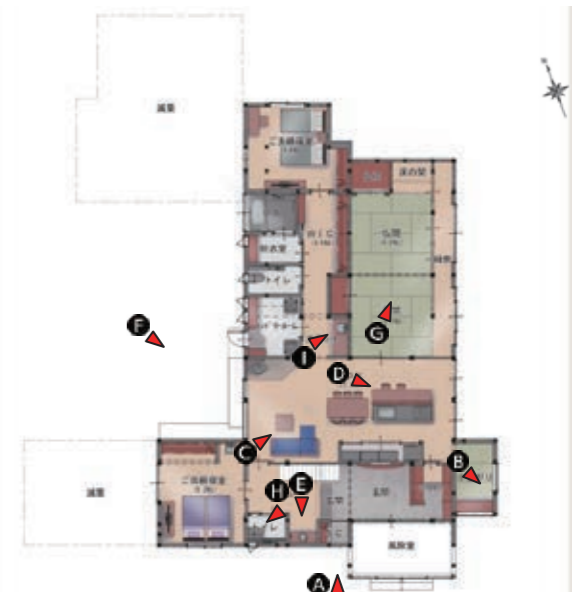
リフォーム後の平面図

【設計・施工の工夫点】大きく減築をし、維持管理面の負担を軽減した上で、家族の生活動線を考慮した間取りとした。SC、パントリーWICなど各所に十分な収納を設け、ご家族が多くても物がすっきりと片付くようにした。古民家の趣を活かすため、オエの天井は既存

を活かし、既存の欄間や格子はデザインに取り入れた。リビングに設置した薪ストーブと断熱材効果で古民家を暖かく再生した。減築したスペースを利用してBBQや体を動かしたりできるようになった。
