リフォーム前後の写真

リフォームの動機／設計・施工の工夫点／施主の感想・満足度／住宅の価値を向上させた内容など

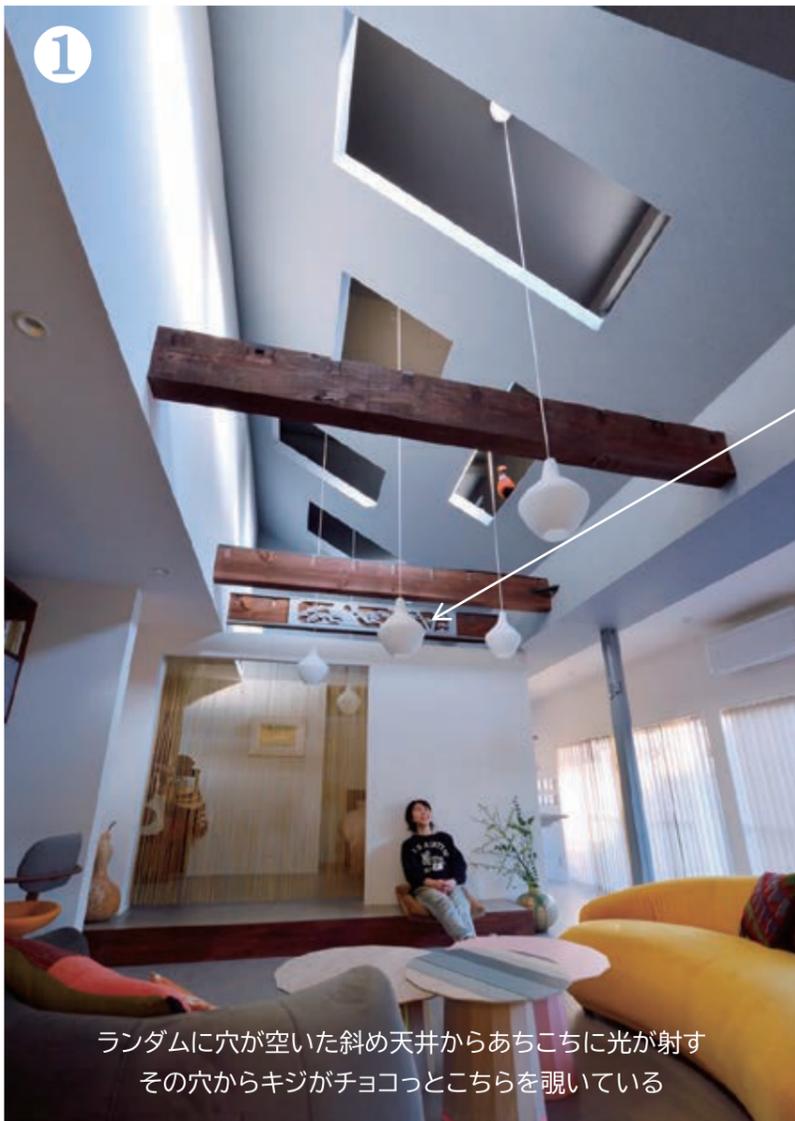
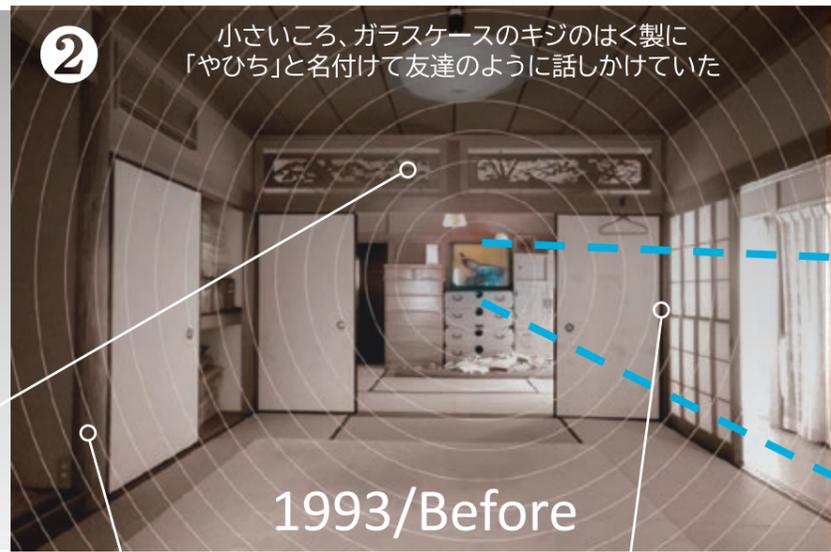
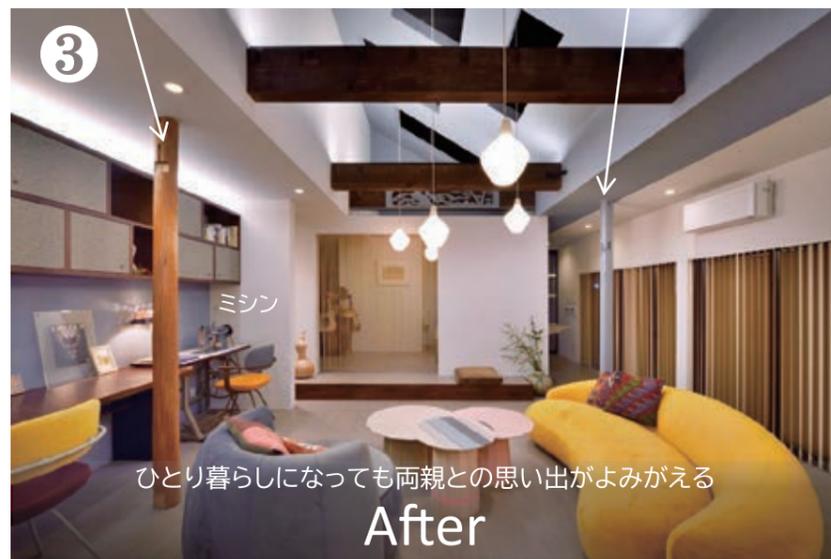
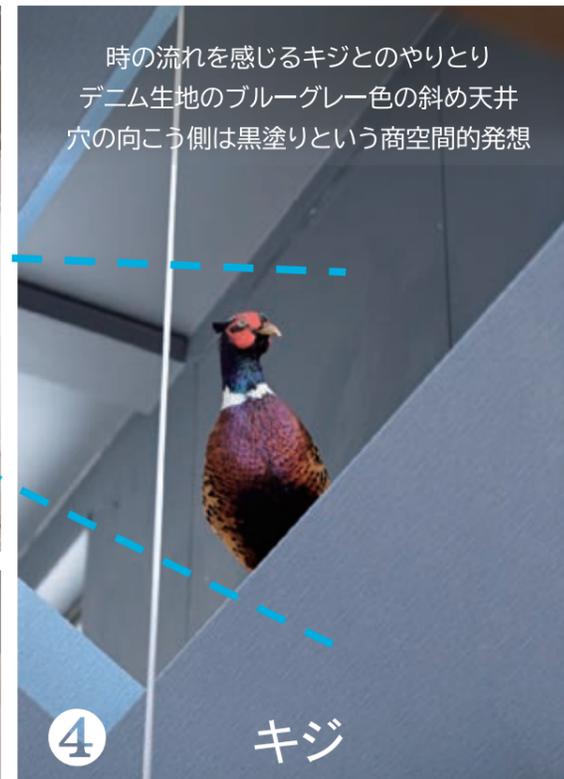
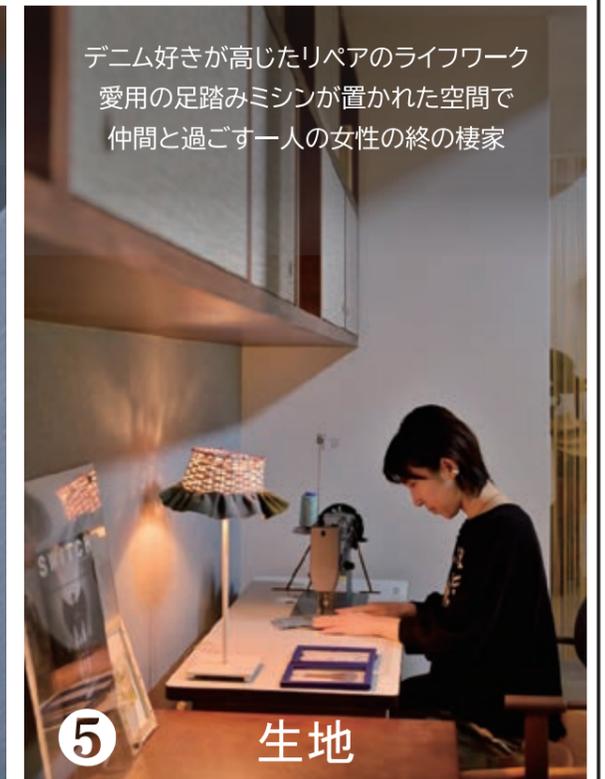
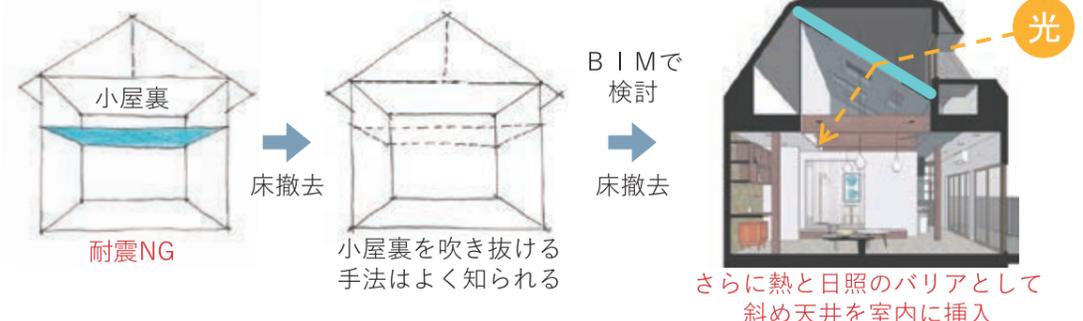
所の耐震補強をしながら、2階を吹き抜けのあるワンルームとするプランを提案した。ただ吹き抜けるのではなく、ランダムに穴を開けた斜めの天井が挿入され、上部の既存窓の直射日光を抑えながら優しく光が降り注ぐ。その明るい空間の中に、かつて廊下の突き当りの暗い場所にあった愛用の足踏みミシンが置かれた。大人数が集まったときには直接座れるように寒さが軽減されるコルク床+床暖房とした。「すでに50人は遊びに来たかな。気軽に集まって、長居してくれるのがうれしい」と話す。
