優秀賞

リフォーム前後の写真

所在地 神奈川県相模原市

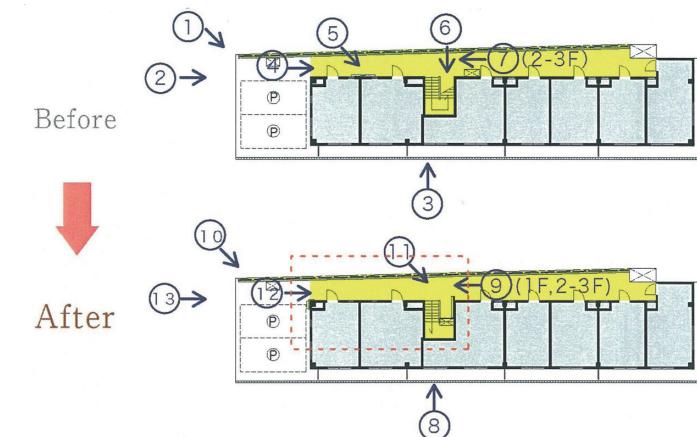
リフォーム前

10年以上無手入れだったためフェンス、手摺等のスチールの腐食が激しく危険なため、改修工事を行うこととなった。

建物の規模が大きく予算的には厳しい内容だった為、塗装仕上げを中心に、傷んだスチール部分は丸洗うことで外壁境界フェンスのみ危険のため取り替え。造作物は最小限に既存のものを再利用し全体的にモダンな空間をイメージしてデザインした。エントラ

・モルタルヒビのある床、階段には滑り止め、簡易防水（通路、階段にポウジンテックス（ミズタニ））を使用。
