住宅金融公庫  
総裁賞

第20回 住まいのリフォームコンクール

やさしい住まい

持家一戸建

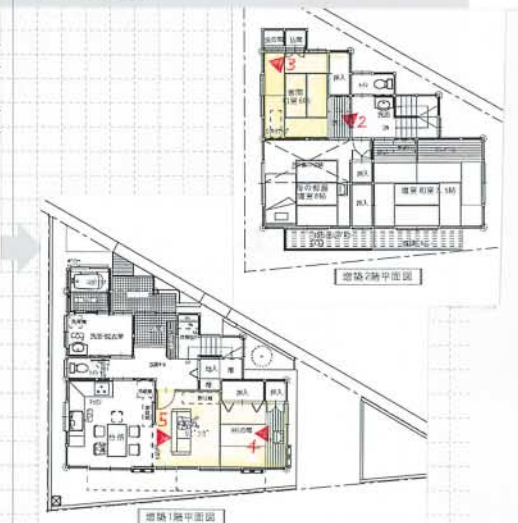
リフォーム後

母が元気なうちは、明るい2階でのんびりと階段の上り下りが困難になったら1階のリビングを母の部屋にと、生活の変化に対応できるプランにした。

1階のリビングには将来寝室にもできるように畳の間をつくった。

2階の客間は北側に面しているのでロフトをつくり勾配天井を利用し南の陽射しを取り込み、開放感を生み出した。
