優秀賞

(水回り部門)

明る過ぎず 暗らすぎず

持家一戸建

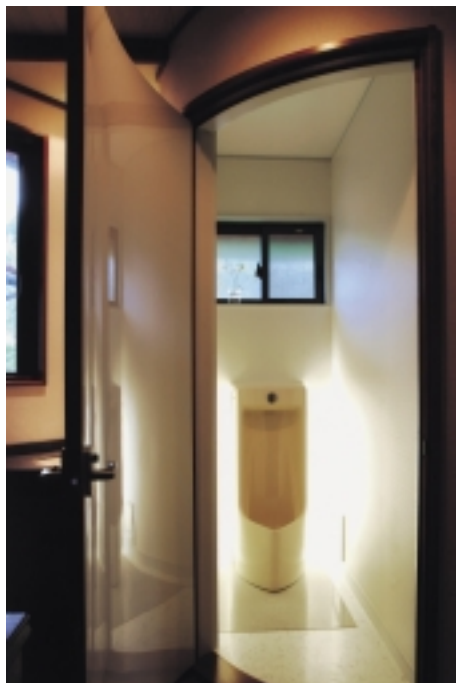
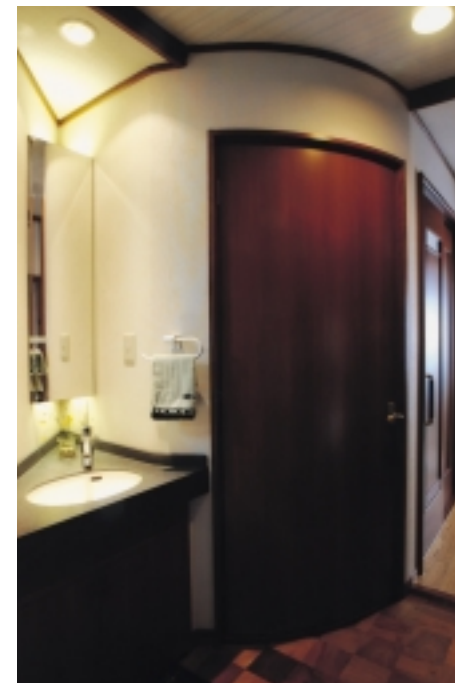
限られたスペースでいろいろプランを考えた様子が伺える。Rのついたドアは小使器前の寸法確保のための苦肉の策であろうが、このコーナーを愛嬌のあるものになっている。北側の窓は小さくなったように見えますが？

20歳を超える息子さんが、3人お見えになられる家族構成で、朝になると洗面所でシャンプーをしたり歯を磨いたり、混雑が悩みの種でした。それでトイレ工事と合わせて洗面所を新たに設ける事になりました。しかし、施主からは 工事場所が北側に面している事から、どれだけでも光が入る様に窓を潰さないで欲しい。三面鏡が付いた市販の洗面化粧台は大げさで格好が悪いから置かないで欲しい。廊下が狭くならない様に考えて欲しい。以上、3つ要望を頂きました。そこで、洗面部分は三角に増築し、斜めの壁部分に窓を設け、トイレのドアを

Rにする事で、デザイン性・広さ・窓以上の問題をクリアする事に成功しました。
狭い空間で上から照らされる照明は、夜トイレへ行った際には眩し過ぎ、目が覚めてしまう事もしばしば。
そこで、照明を胸より下に設置してみました。
Rに曲がったドアやメタリック調の壁紙がほどよい明るさを演出してくれ、暗すぎず、眩し過ぎないトイレが完成しました。
