# 優秀賞

(水回り部門)

月夜

持家一戸建

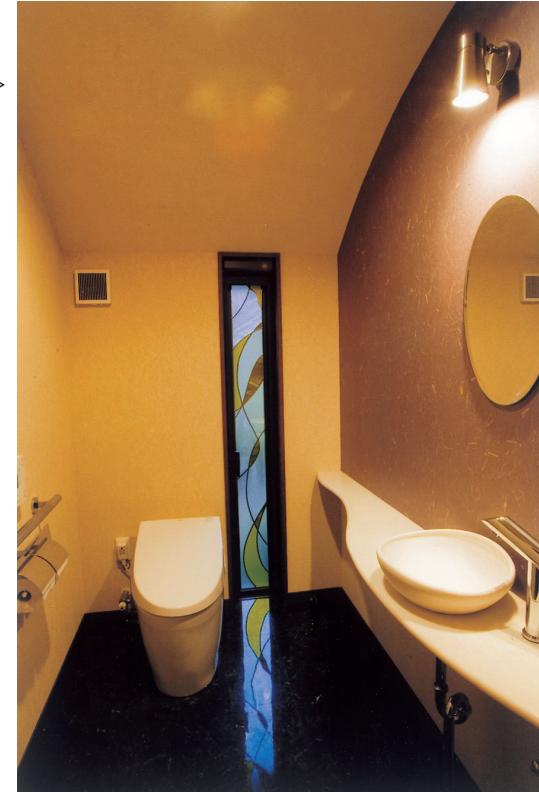
③ ◀ ▶

## リフォーム後

- 天井高さが確保出来ないため、奥に進むにつれて天井にカーブを付け、圧迫感を緩和した。
- くつろぎの空間として“月夜”と“海”をテーマに手洗カウンターへたなびく雲を、窓には月をデザインし、マーブルタイルの海に、浮かぶ船と揺れる月を映した。

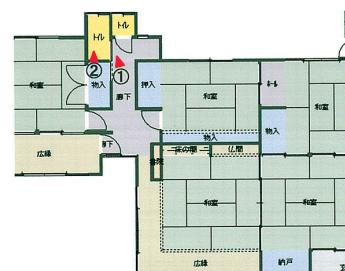
平面図 S = 1/500

## リフォーム前
