リフォーム前後の写真

**ユニットバス排水管の腐食進行を発見 (2008年)**

**AFTER ユニットバスの完成**

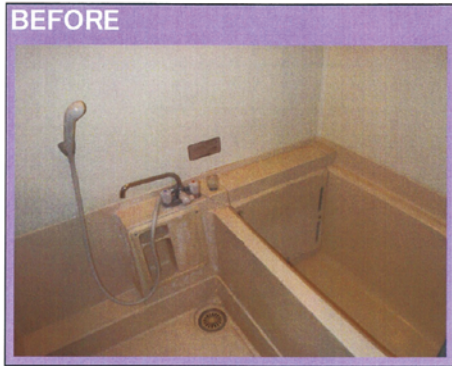
酸洗いたユニットバスのトラップと配管用炭素鋼管 (SGP)

トラップに接続されたSGPの内面の下部に減肉の進行が認められる

築26年、全260戸のマンションのユニットバスの排水トラップに接続された配管用炭素鋼管 (SGP) の腐食が進行し、近い将来、漏水が予測される。このSGPの位置からの改修工事は困難で漏水を防ぐにはユニットバスの交換しなく、管理組合は区分所有者にリフォーム・マニュアルの説明会にあわせて「今後3年間を目途に標準のユニットバスの更新を」と広報を開始する。そして給排水設備改修工事を2008年に施工し、住居内の設備にも詳しく、リフォームマニュアルの制作にも協力した当社に、管理組合からユニットバスの集中リフォーム工事の協力依頼がなされた。

| リフォームの動機／設計・施工の工夫点／施主の感想・満足度／特筆すべき住宅性能向上の内容など | | | |
|---|--|---|--|
| 2008年に本件マンションの給排水設備改修工事を当社が施工した。この工事中に管理組合の依頼で行ったユニットバスの排水トラップ及び排水管の放管調査から、排水トラップに接続された配管用炭素鋼管の腐食の進行が確認された。管理組合は「今後、3年間を目途にユニットバスの更新を」と区分所有者に説明会等で広報し、集中リフォーム工事を企画し、当社が協力することとなった。(3年間にわたる集中工事の第1期として45戸のリフォーム実施) | | 管理組合との綿密な打ち合わせで区分所有者のリフォームニーズを把握し、安心と信頼の施工心がけられた。 | |
