リフォーム前後の写真

リフォームの動機／設計・施工の工夫点／施主の感想・満足度／住宅の価値を向上させた内容など

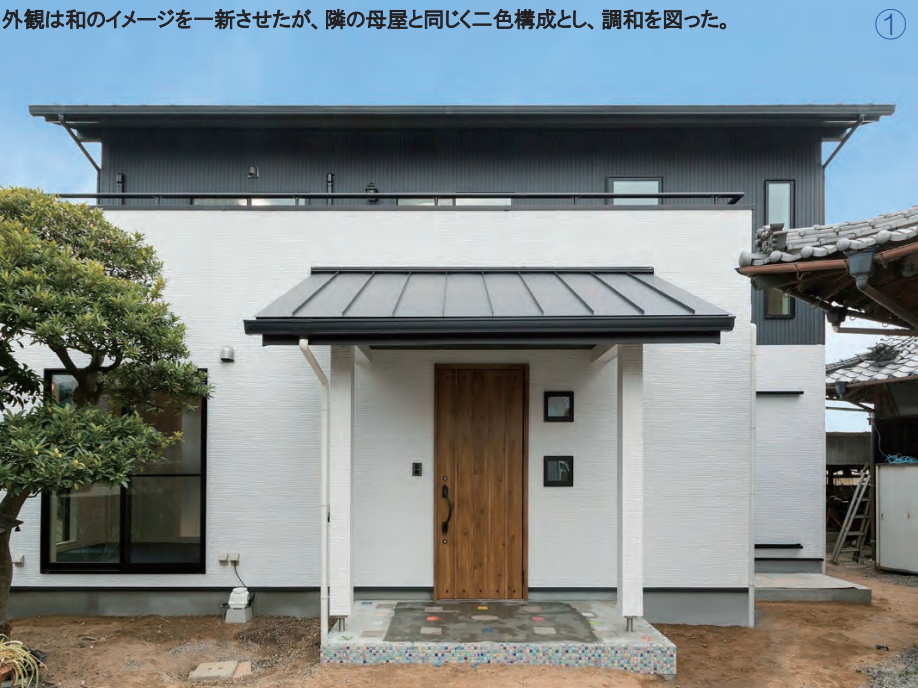
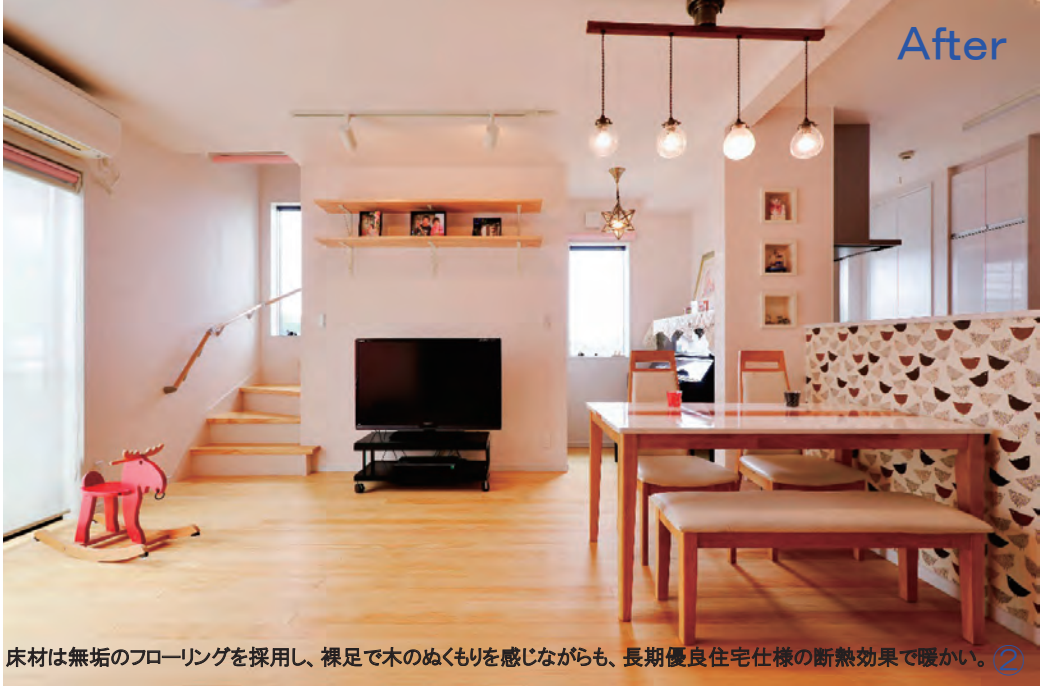
外観は和のイメージを一新させたが、隣の母屋と同じく二色構成とし、調和を図った。

【設計・施工の工夫】耐震性を向上させる為、屋根はセメント瓦から軽い金属屋根（ガルバリウム鋼板）とし、コストを抑えた。子供も増え、将来的な個室利用も考慮しながら、最小限の増築を実施。屋根をルーフバルコニーとすることで、物干しスペースの確保と外観のアクセント並びにバルコニー費用の節約

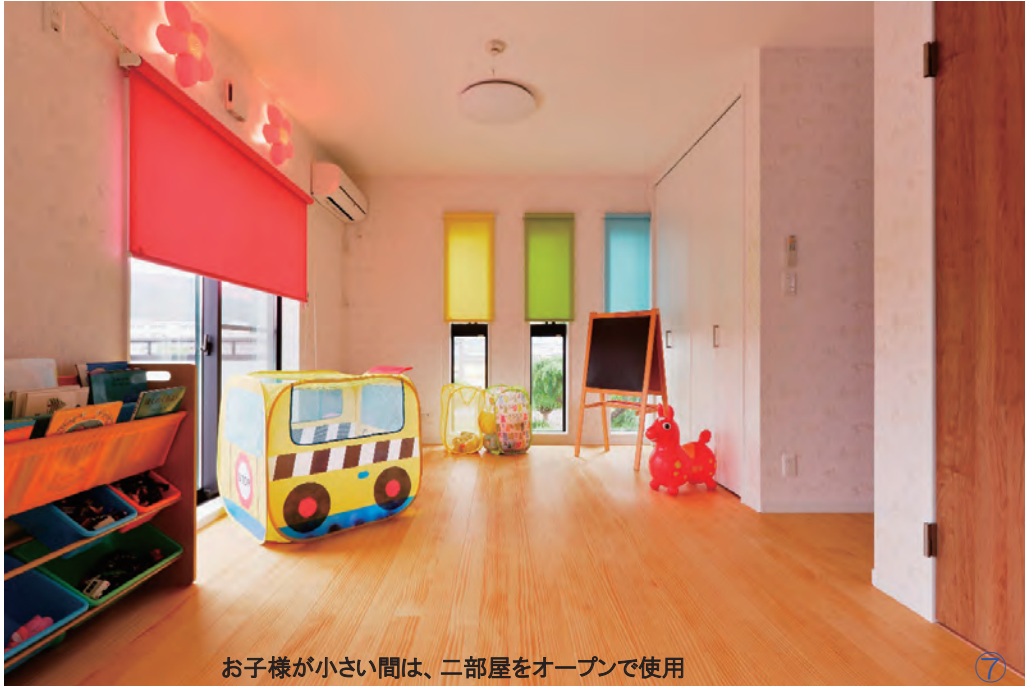
床材は無垢のフローリングを採用し、裸足で木のぬくもりを感じながらも、長期優良住宅仕様の断熱効果で暖かい。

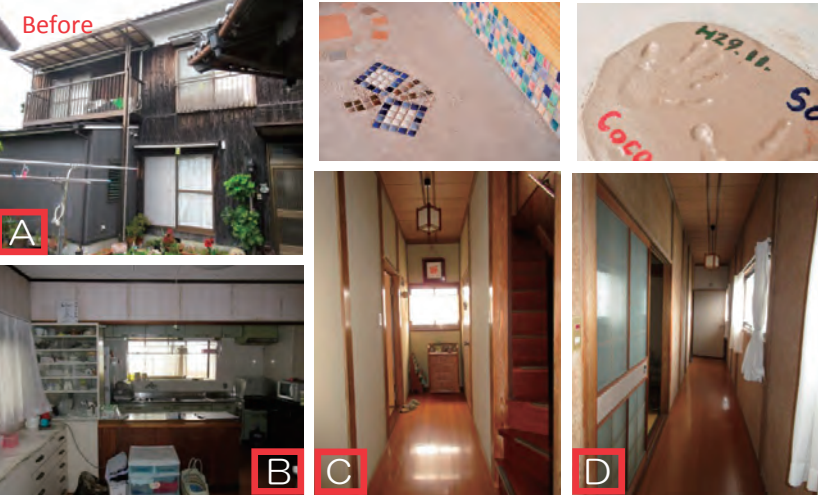
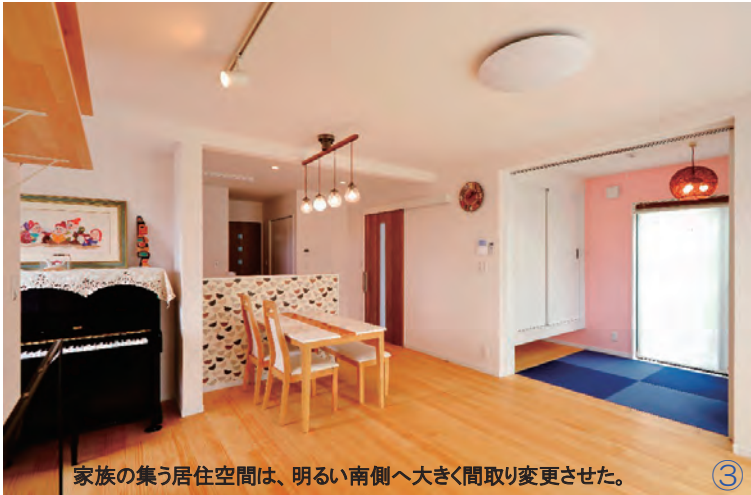
お子様が小さい間は、二部屋をオープンで使用

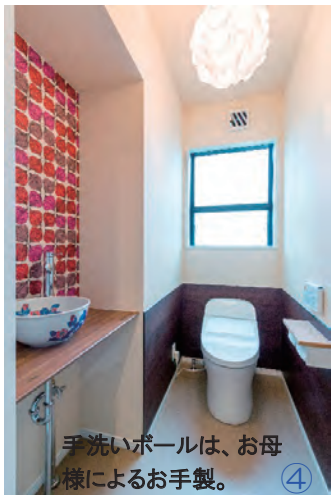
家族の集う居住空間は、明るい南側へ大きく間取り変更させた。

特に配慮した事項 風通しや採光には特に配慮し、明るい南側にリビングを設け水廻りを北側に配置した。窓はデザインにこだわりつつも、風の流れを考慮した吊元設計とした。

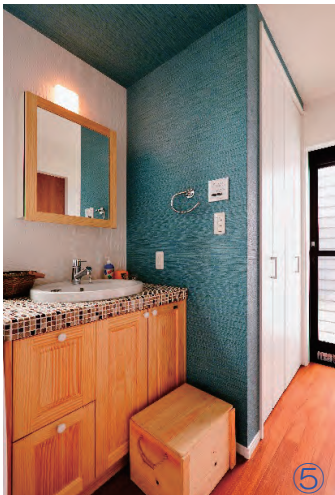
手洗いボールは、お母様によるお手製。

を図った。長期優良住宅化リフォーム補助金を利用することで、より高いサッシ性能や、断熱性能を確保した。お母様が陶芸の趣味があり、陶器をトイレ手洗いに活かしたりお子様の手形・足形を玄関ポーチ床に埋め込むなど、随所に盛り込んだ。

小さな子供の様子に目が届きやすい、キッチンを家の中心に置いたプランは、共働きの子育て世代の強い味方となっている。さらに、玄関アプローチには子供の手形と足形を埋め込んだタイルを張り、トイレの手洗いカウンターは母手製の陶器の支給品を設置してデザインにうまく織り込んでおり、「こだわりの注文住宅を建てました」と言っても誰も疑わない仕上がり感である。
