## 高齢者・身障者部門

第20回 住まいのリフォームコンクール

障害を越え美しくゆとりの日々を

持家一戸建

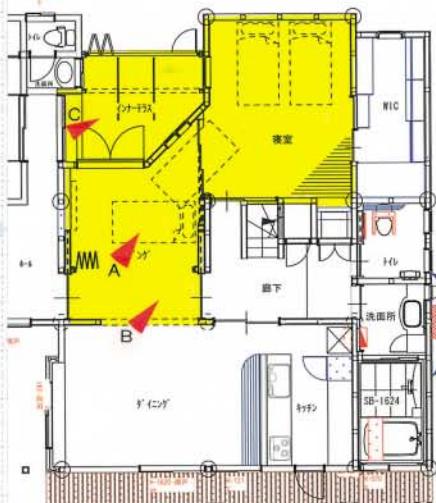
## リフォーム後

- ・ご主人が要介護認定を受けたことから、水回り、寝室、LDKを含めてリフォームしたい。
- ・間違った寝室を開放し、家族のふれあいや生活のクオリティを高めたい。
- ・既存中庭は床高を上げ、ガラス屋根をつけ、リビングの延長として使えるインナーテラスに。フルディングドアで全面開口でき、テラスドアやガラススリットなどを通じて寝室とリビングに季節感を届ける「光のテラス」である。
- ・寝室北に約5帖のウォークインクローゼットを増築し、日々の衣類・寝具・介護用品等の収納を充実させた。
