# 優秀賞 (総合部門)

篠町の民家再生

持家一戸建

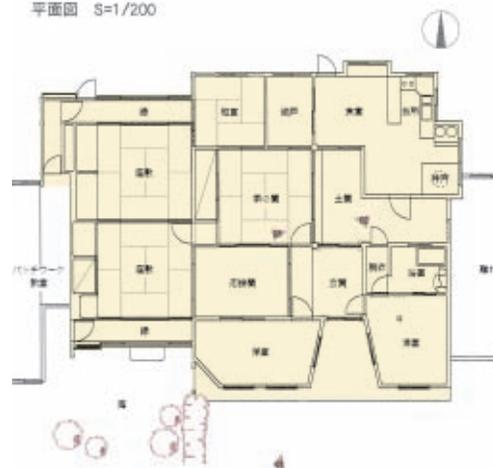
平面図 S=1/200

### リフォーム前

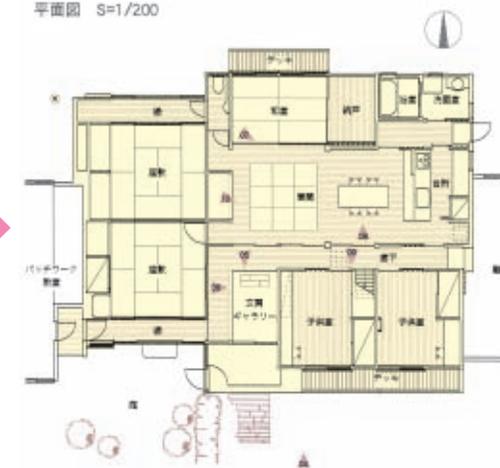
平面図 S=1/200

### リフォーム後

・屋根葺き材料の茅などが保存され使われていなかった屋根裏は新しく屋根裏部屋として改修した。

- ・ご両親が同居する東側建物からは居間を通らずに廊下から玄関・座敷まで通り抜けができる動線としています。
- ・子供室の開口部は玄関アプローチからの視線を避けるため、板張りの腰壁を建て、プライバシーを保っています。
- ・玄関は奥さんのパッチワーク教室の作品展示にも利用されるので、子供室の天井部分をロフトにし、階段から上って行き、キルトなどの作品を吊るせる工夫をしています。
- ・屋根裏に敷かれていた煤竹は玄関や廊下の天井に、解体中にでてきた延べ石は玄関の踏石に再利用した。
