タイトル cow house

タイプ 持家一戸建

構造 在来木造

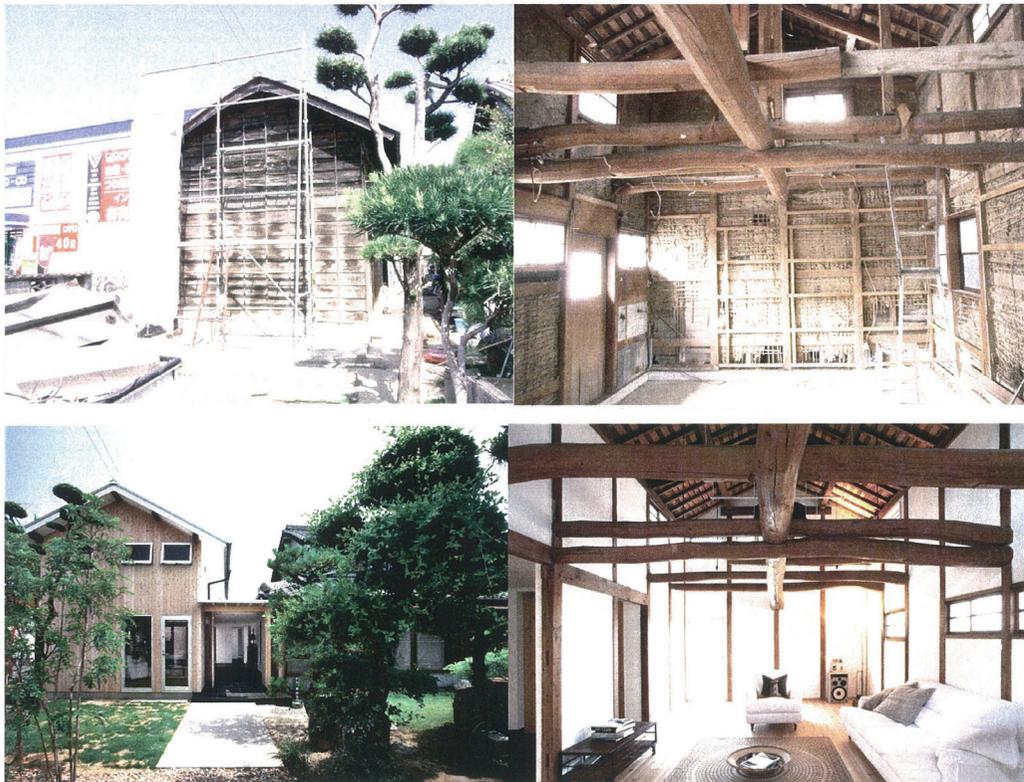
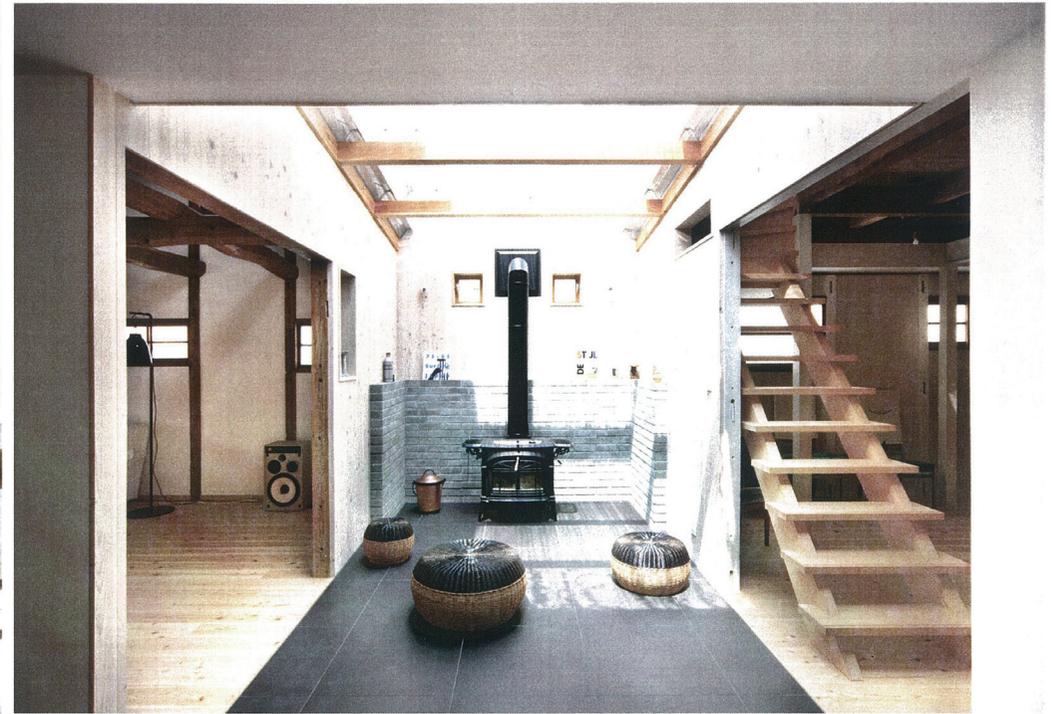
リフォーム前後の写真

既存の2棟の建物の間にいかなる物を入れ込むか?という部分に非常に苦しんだ。結果、「対比」ということをテーマに絞り込んでいった。

また、内外装共に新しくなっているが、素材を変えないという点において施工サイドは非常に苦労があったと思う。

(壁の竹小舞、土壁を再現する等)

傷みのあった構造部の補強、土壁、漆喰塗における断熱、調湿性能
