リフォーム前後の写真

| 夫人の強い懇願を快諾したご主人。6畳の和室2部屋をつなげて、チェンバロの為の演奏室を計画した。 | 特に音響性能の向上は施主の満足度も非常に高く、チェンバロの完成が待ち遠しい状況である。 |

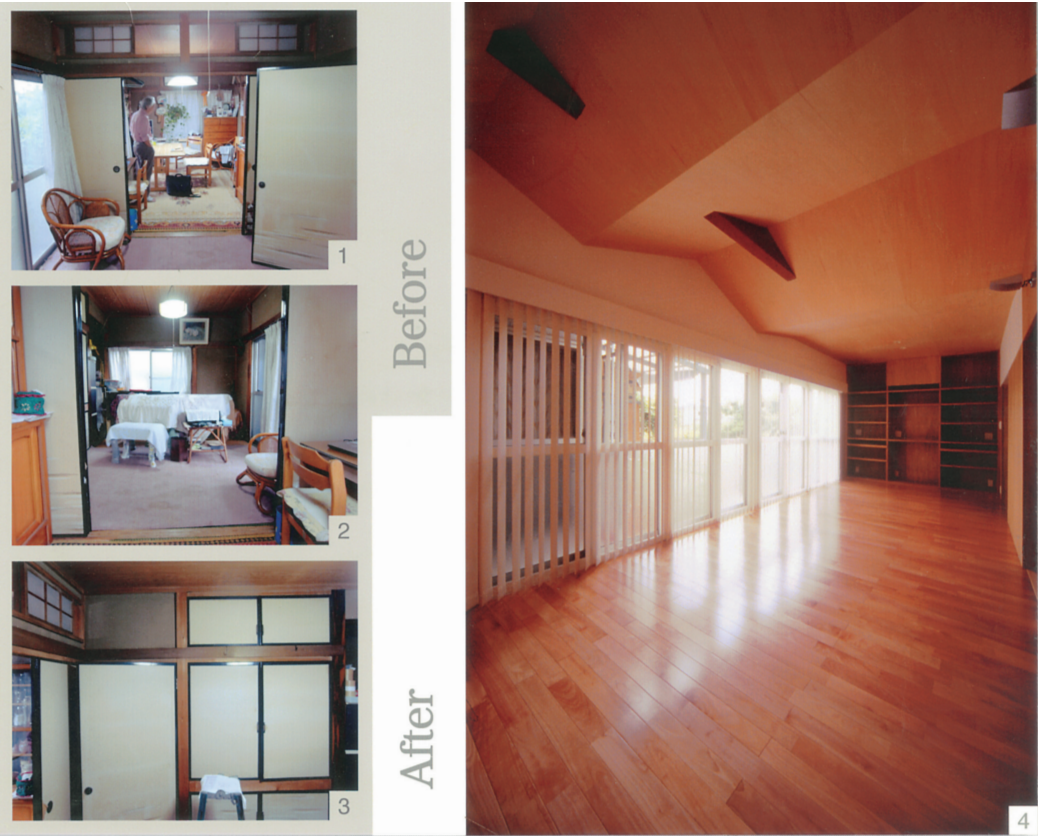
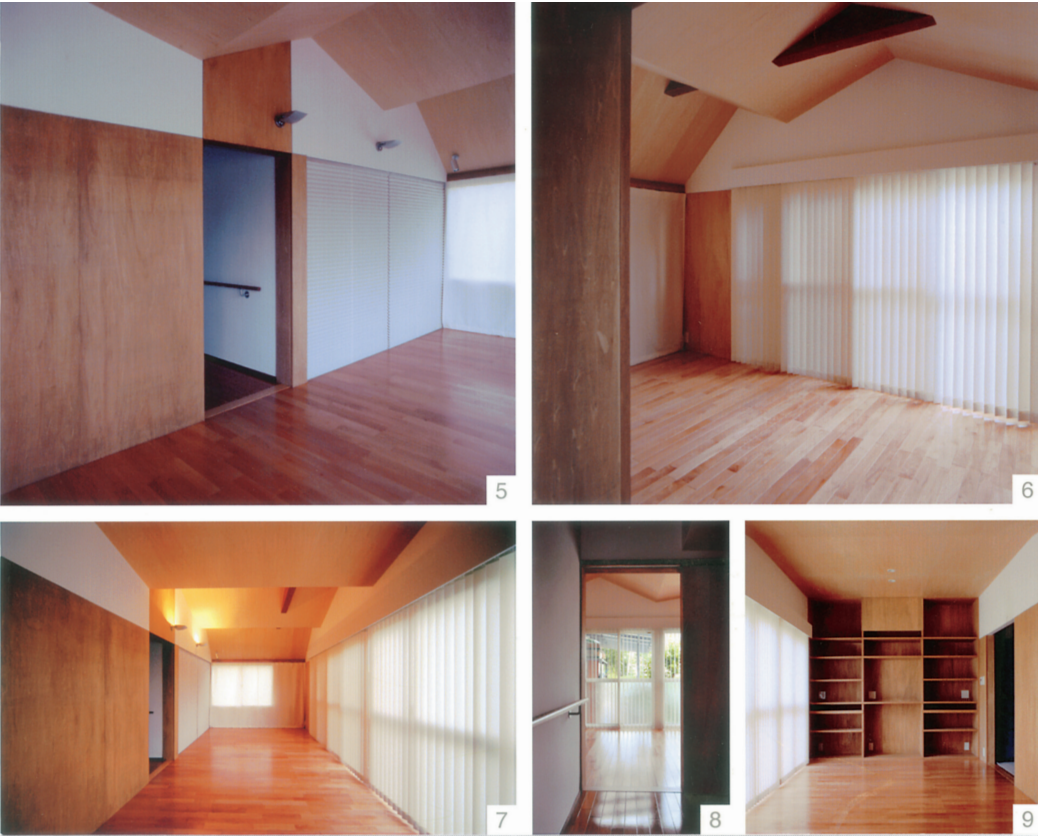
| ・ノコギリ型天井による音響性能の向上。 | |
| ・二重サッシ化、床・壁部への断熱材の施工と床暖房の設置により温熱環境の向上。 | |
| ・漆喰塗装による調湿機能向上。 | |
