リフォーム前後の写真

堺のリフォーム 一次世代にまでの建築資産として― タイプ

鉄骨造、鉄筋コンクリート造

持家一戸建

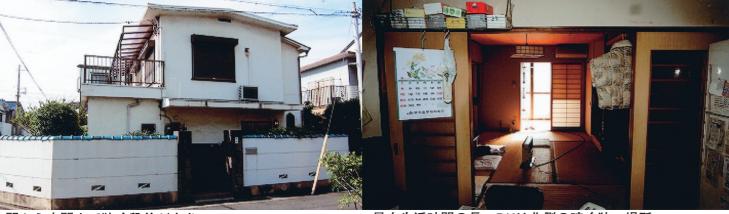
リフォーム前

・2階には日射を和らげるために、ポリカーポネイトの上屋が後付されている。・度重なる増改築の結果、 生活動線が混乱していた。

・門から玄関まで狭く段差が大きい。

・最も生活時間の長いDKは北側の暗く狭い場所

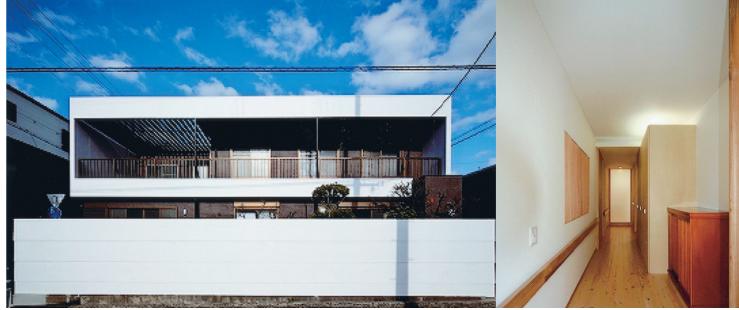
リフォーム後

・バルコニー全体を包むように東西は壁、上部にはルーバーを設け、 日射を和らげる

・動線をシンプルに、各所に手摺 を設置。

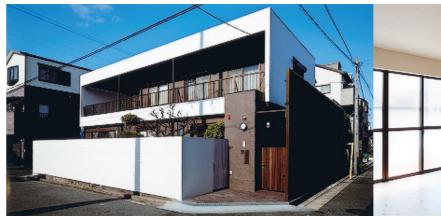
・玄関までをルーバーに囲われたスロープとする。

・LDKは南向きの最も快適な配置とする。
