一般社団法人 住宅リフォーム推進協議会会長賞【住宅リフォーム部門】

リフォーム前後の写真

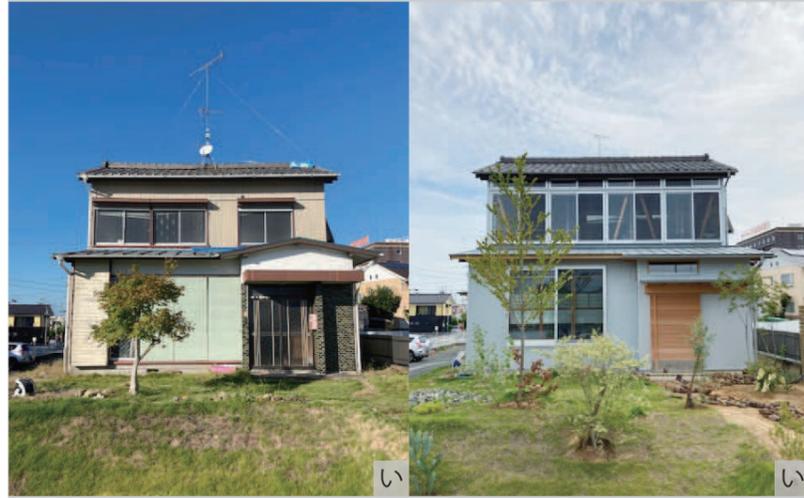
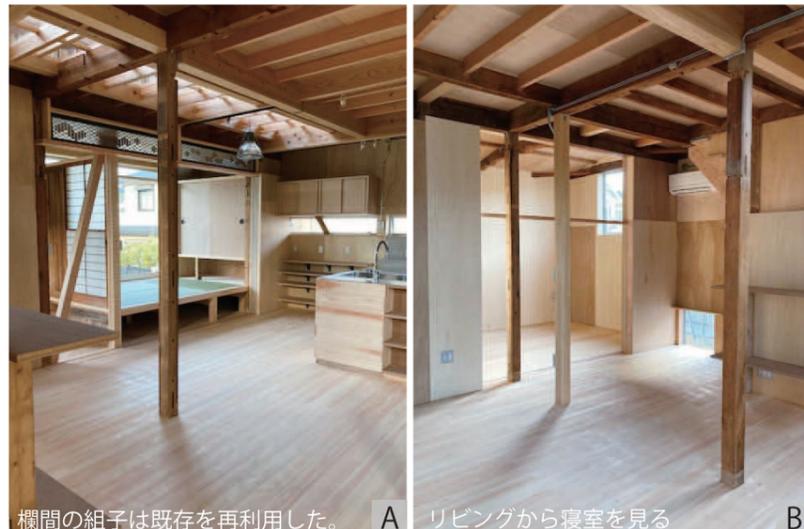
外観

BEFORE

AFTER

築50年の中古木造住宅の耐震改修で、夫婦子供2人の自邸。改修にあたり、既存瓦屋根を補修し、スケルトンにした。素朴で風合いの良い家とするため、塩ビクロスは使用せず、傷や汚れは是とし、過去の職人の手仕事が意匠となる、軸組みを表しにした新旧の時間的な重ねを考えた。耐壁は、2階カンチ部分を解消し四隅に壁を設け、直下率を高め、室内は構造用合板を表しにした。建具は既存引戸も再利用し、使い勝手と視線の遮りを自在に操作できるようにし、突然の来客等にも対応出来るようにした。日当たりが良く、明るい室内を希望していたが、南面に下屋付きであった為、2階直下部分の暗さを解消する必要があった。時間的な重ねと、構造材と建具等の物的な層の重ねを組み合わせ、豊かな空間が得られたと思う。今後、自身らで手を加え、そこで、2階床南側を吹抜・簀子とし、2階南側全面に既製品の愛着を持ってくればと思っている。の外付サッシを並べ、自然光を階下まで引き込んだ。

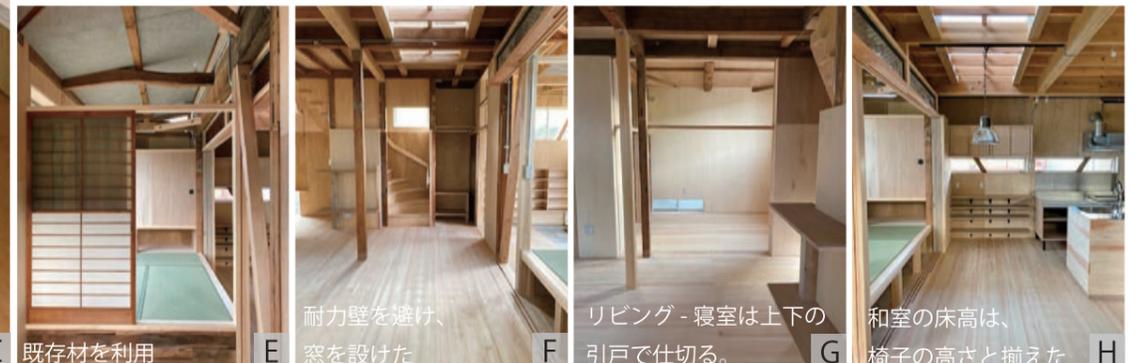
アルミサッシ、化粧柱、既存雪見障子、引戸の4層 D

引戸で仕切る場合の採光は、2階床から取込む D

既存材を利用 E 耐力壁を避け、窓を設けた F

リビング - 寝室は上下の引戸で仕切る。 G

和室の床高は、椅子の高さと揃えた H
