リフォーム前後の写真

熊本市の郊外住宅地に立つ、築40年の木造戸建て住宅のリフォームである。妻の祖母が暮らした家を若い子育て夫婦が引き継ぐために、温熱環境の改善を中心とした改修工事が行われた。

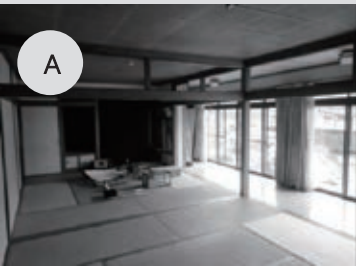
A  
改修前  
南面する和室2間と、それに隣接するDK、水回り+廊下を改修

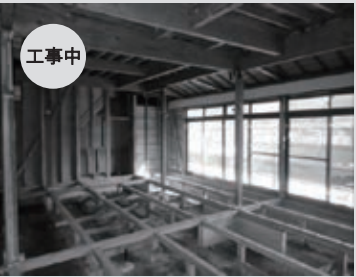
工事中  
スケルトン状態まで解体。現況を調査し、既存筋交いと新設耐力壁+金物により耐震性を確保

ここで暮らした妻の母の思いも詰まった家で、建て替えではなくリフォームありきだった。限られた予算のため、生活の中心となる1階のリビング・ダイニングと主寝室、水回りの区画断熱リフォームに専念した。壁はスケルトン状態まで解体して現況調査を行ない、耐力壁の新設と傷んだ柱の付け替えを行なっている。

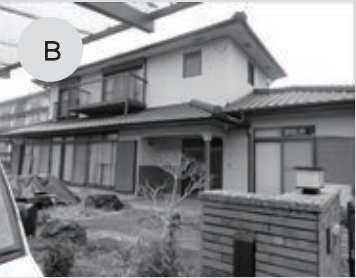
B  
外まわり  
既存庭は樹木や庭石がありうまく活用できていない状態。門扉もあり縦列駐車せざるを得ず使い勝手が悪かった

劣化したバルコニーや雨戸、軒天は取り外し、きれいな外観に生まれ変わった。外構も門扉や庭石も撤去してオープンになり、DIYが趣味の夫が育てた芝生の庭が青々と広がる。今回手を付けなかった2階や1階の残りは、自分たちでも手を加えていく予定である。子どもたちの部屋がいずれ必要になるし、親を呼び寄せて二世帯住宅になるかもしれない。この住まいには、性能が担保された断熱区画部分と、これから楽しみながらつくり込んでいく余白が同居している。

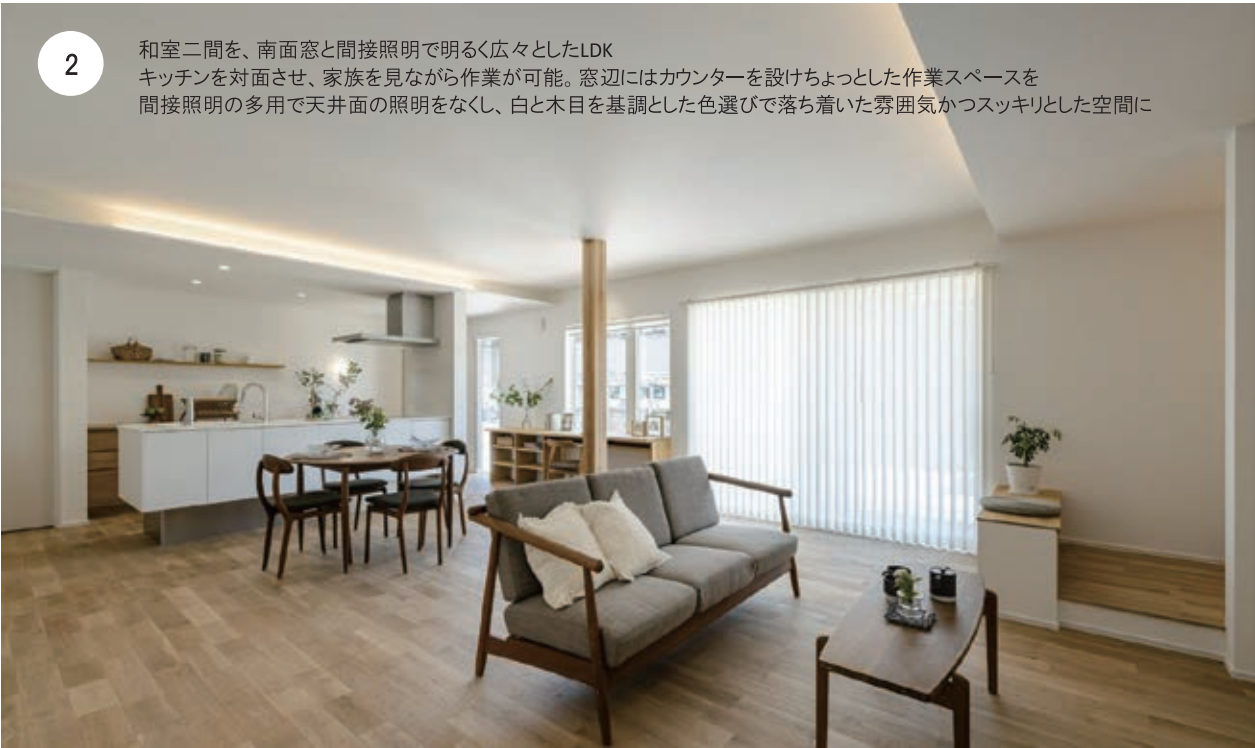
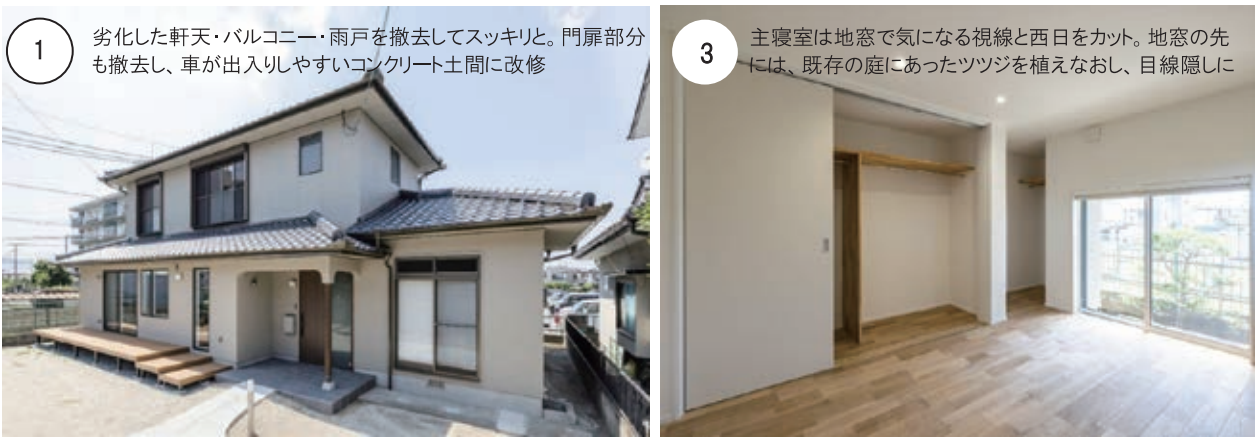
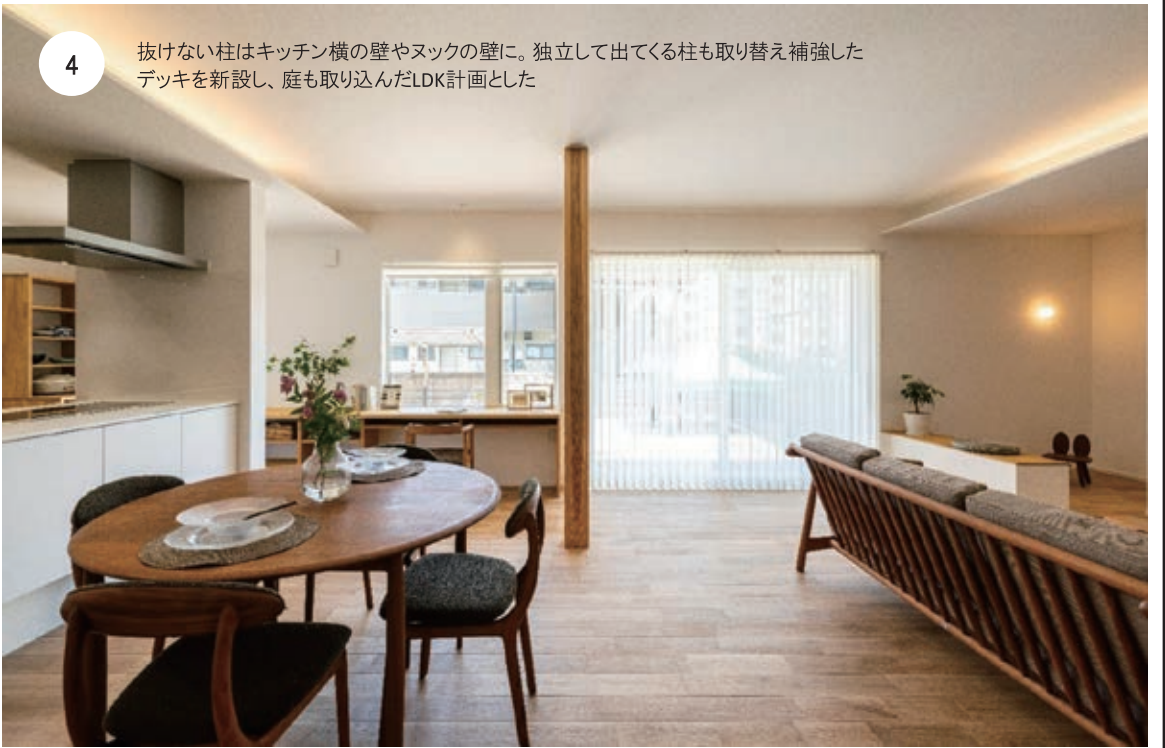
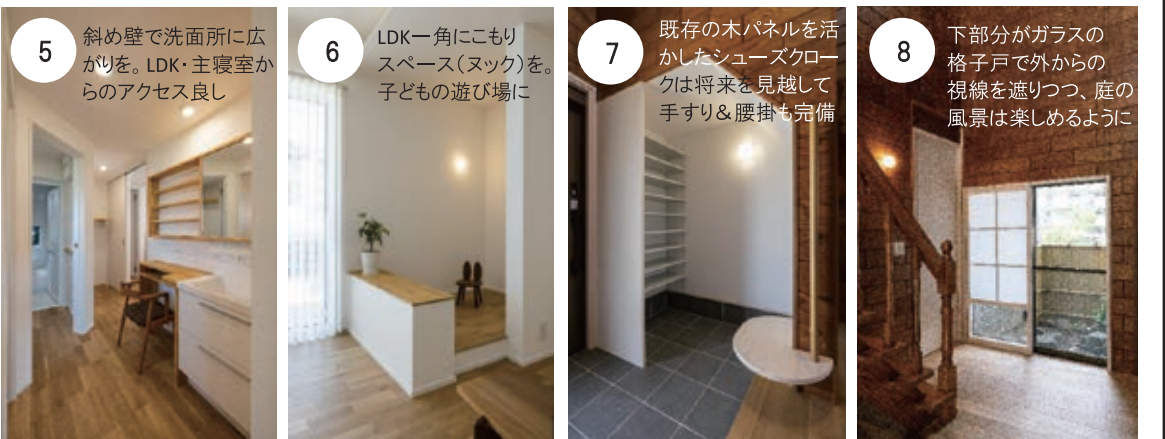
| リフォームの動機・設計・施工の工夫点・施主の感想・満足度／住宅の価値を向上させた内容など | | | | | リフォーム前の平面図 | | リフォーム後の平面図 | | | | | | | |
| 祖母が暮らしていた築40年木造2階建ての家を孫夫婦が住み継ぐためのリフォーム。家全体をリフォームすると予算オーバーのため、今回は生活の中心となる1階LDKと水回り、玄関、主寝室を改修。お施主様のご要望は「夏涼しく冬暖かく地震に強く、家事動線がスムーズで子育てしやすく、片付けの楽な家!」です。まずは断熱・耐震性能を向上させ、窓にペアガラスを採用。日当たりの良い和室2間と縁側を合わせ、26帖の開放感あふれるLDKを実現しました。また、動線は水回りの集約&回遊式でコンパクトに。以前のDK部分を主寝室とし | | | | | たことで、将来子どもが巣立った後も改修なしで平屋のように暮らせる配慮しました。さらに“ヌック”という遊びのスペースで生活を楽しむ工夫もしています。奥様からは「主人が温度差による鼻炎持ちなのですが、高い断熱性能のおかげで大空間なのに冬も寒くなく、健康で快適に過ごせるようになりました。大きな掃き出し窓もペアガラスなので結露ゼロ。家事動線もスムーズで、大容量のシューズクロークをはじめ随所に収納があるため掃除も楽になりました。とにかく自然素材の優しい空気感がいいですね!」と喜びの声をいただいています。 | | | | | | | | | |

間取りは、既存の和室2間をつなげた26畳の広々としたリビング・ダイニングと、使い勝手のいい水回りからなる快適な空間が生まれた。プランには回遊性があり、窓を閉じ切った時期でも子どもが家中を走り回れる楽しい住まいとなっている。構造上抜けない壁を利用したヌックのおこもりスペース、庭を眺めながらくつろぐ窓辺のカウンターなどの居場所も随所に設けられている。天井は高さを変えて間接
