リフォーム前後の写真

リフォームの動機／設計・施工の工夫点／施主の感想・満足度／住宅の価値を向上させた内容など

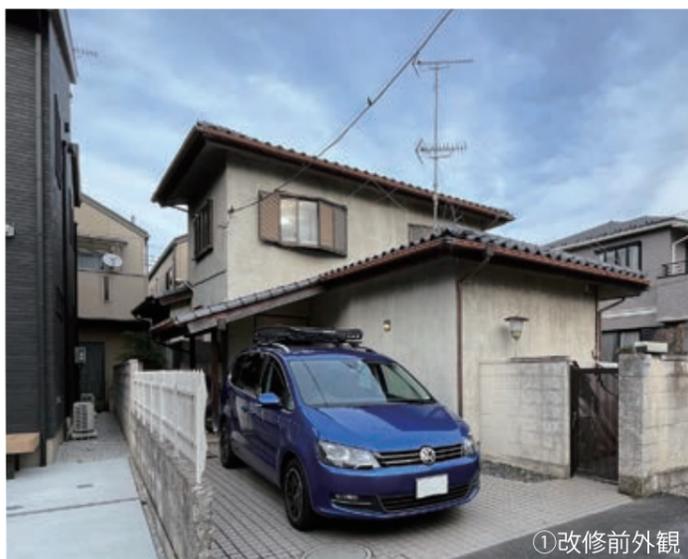
①改修前外観

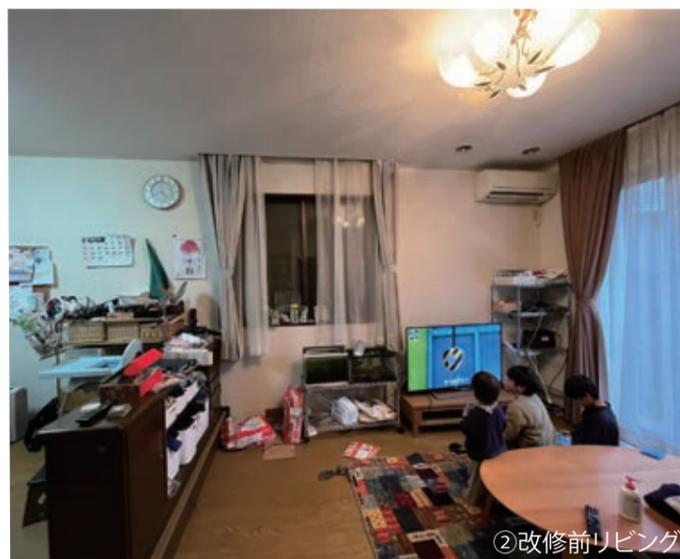
②改修前リビング

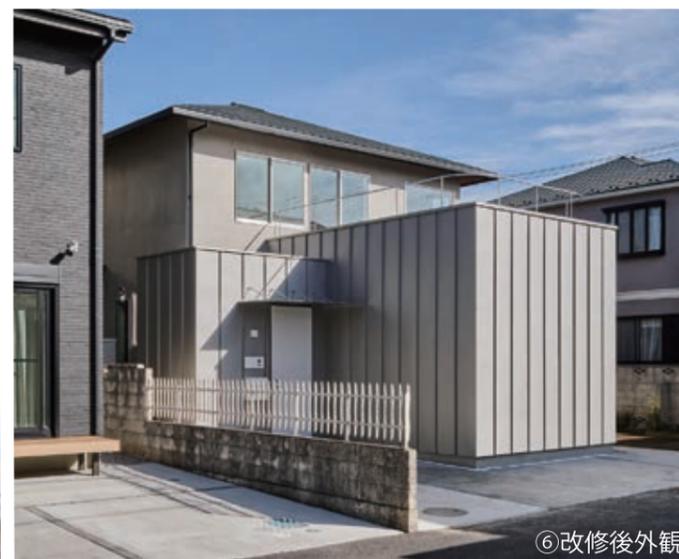
⑥改修後外観

・ 築37年の一戸建て住宅（賃貸物件）を30代の施主が買い上げ、スケルトンリフォームを行い再生させた事例です。  
 ・ 外観上は瓦屋根が重く、出窓などの古いイメージも一掃するよう1階の下屋を解体して陸屋根にし、外壁もモルタルや金属板で軽やかに仕上げました。また、住宅地の風景に合わせて、2階建ての家に箱型を増築したかのようなデザインとしました。  
 ・ L字型に突出した1階部分が建物の重心を悪くしていましたので、壁量や開口部の位置を調整し耐震性能を向上させました。

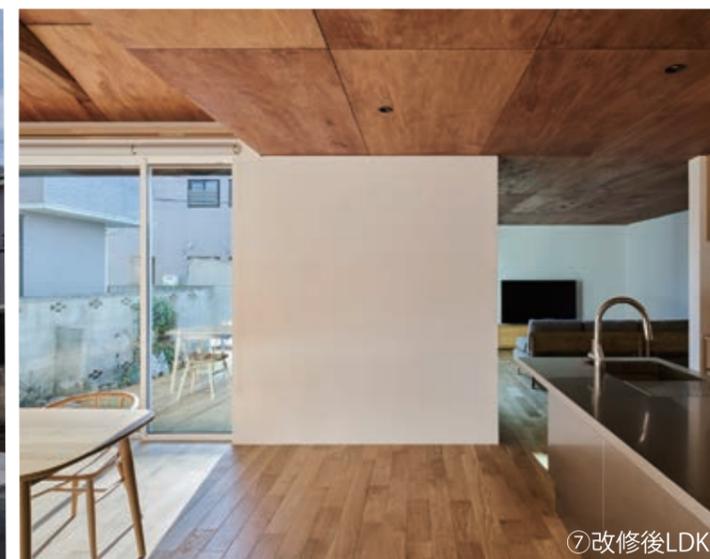
⑦改修後LDK

・ 平面計画では現代の住まい方に合うよう、1階に連なっていた部屋を一つの広々としたLDKにしました。2階にはテレワークもできる共同の学習スペースとしてライブラリーを計画しました。  
 ・ 一部、既存の梁を露出させ建物の歴史を表し、ラワン合板天井と合わせることで新築にはない懐かしさのある空間としました。家具も施主の愛用品や古い物を空間に合うよう選びました。  
 ・ 予算の都合で一部DIYで施工したり、一緒に苦労して作り上げましたので施主にも大変満足いただきました。

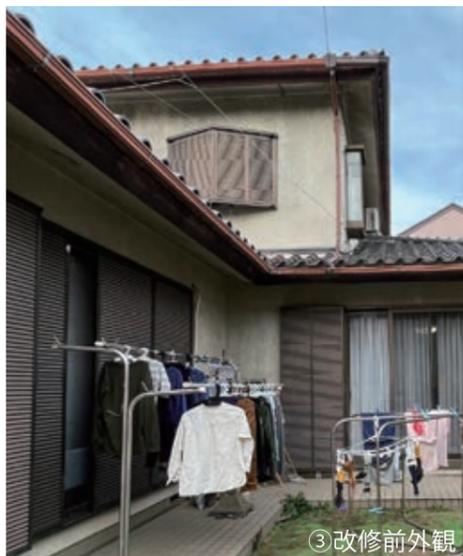
③改修前外観

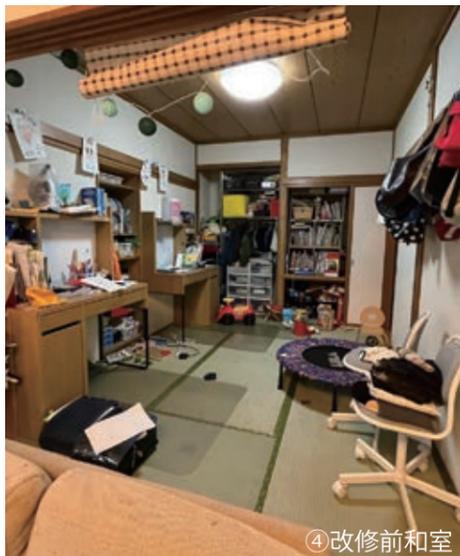
④改修前和室

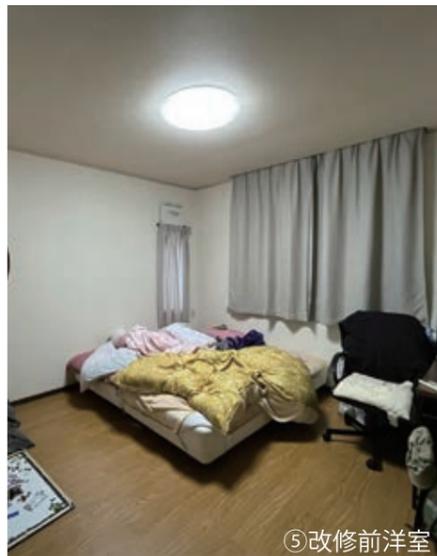
⑤改修前洋室

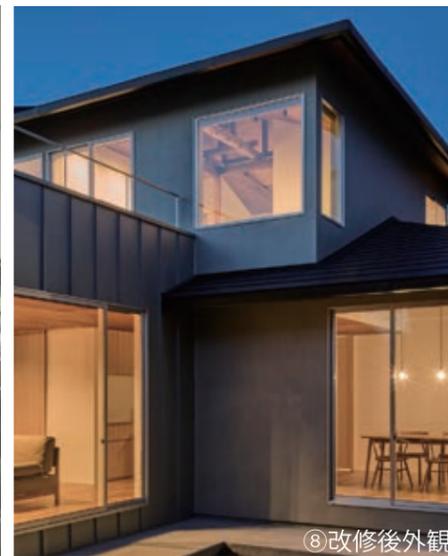
⑧改修後外観

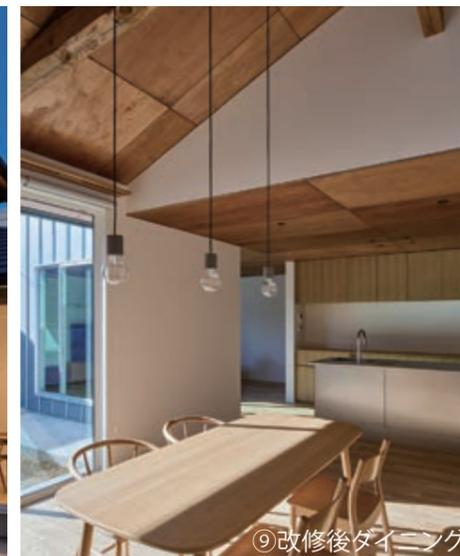
⑨改修後ダイニング

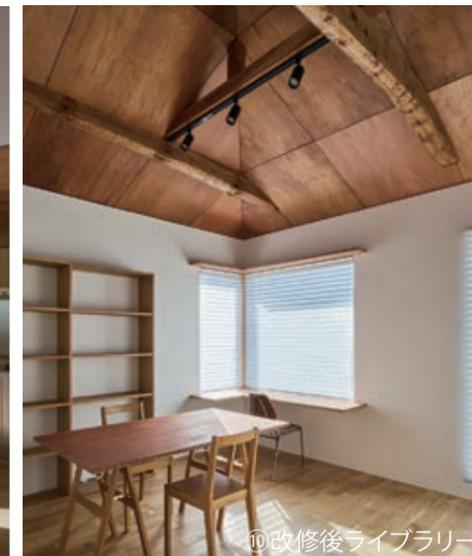
⑩改修後ライブラリー

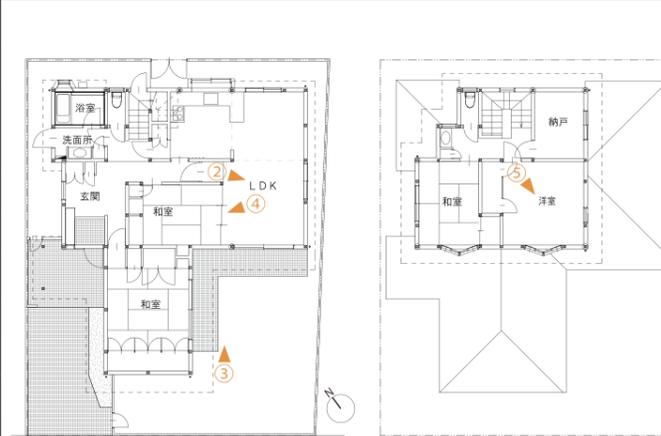
リフォーム前の平面図

① 改修前1階平面図 S=1:300  
② 改修前2階平面図 S=1:300

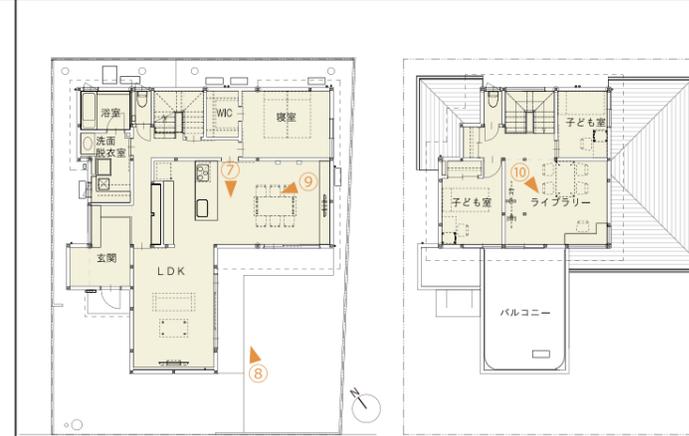
リフォーム後の平面図

③ 改修後1階平面図 S=1:300  
④ 改修後2階平面図 S=1:300
