築55年、受賞歴のある集合住宅。西に桜並木、南に保存緑地の借景を望める恵まれた環境の中、各住戸を南北に45度振り跳ね出し雁行したファサードは唯一無二の造形を呈していた。この建築をどう住み継いでいくか。コロナ禍を経て変化したライフスタイルに合わせ、原型から現型へアップデートする必要がある。各住戸は3.6mグリッドを基準とし、その6つをL型に構成する。身を置くと、グリッドと窓の配置から強い軸線を感じた。壁構造の制約の中、間仕切壁を撤

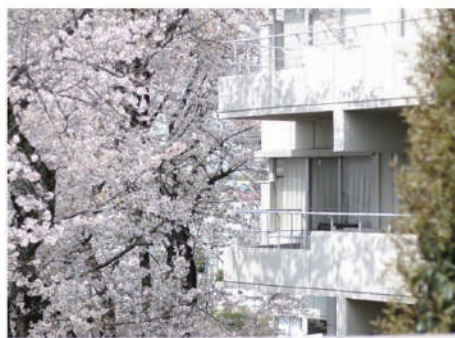
跳ね出し雁行したファサード

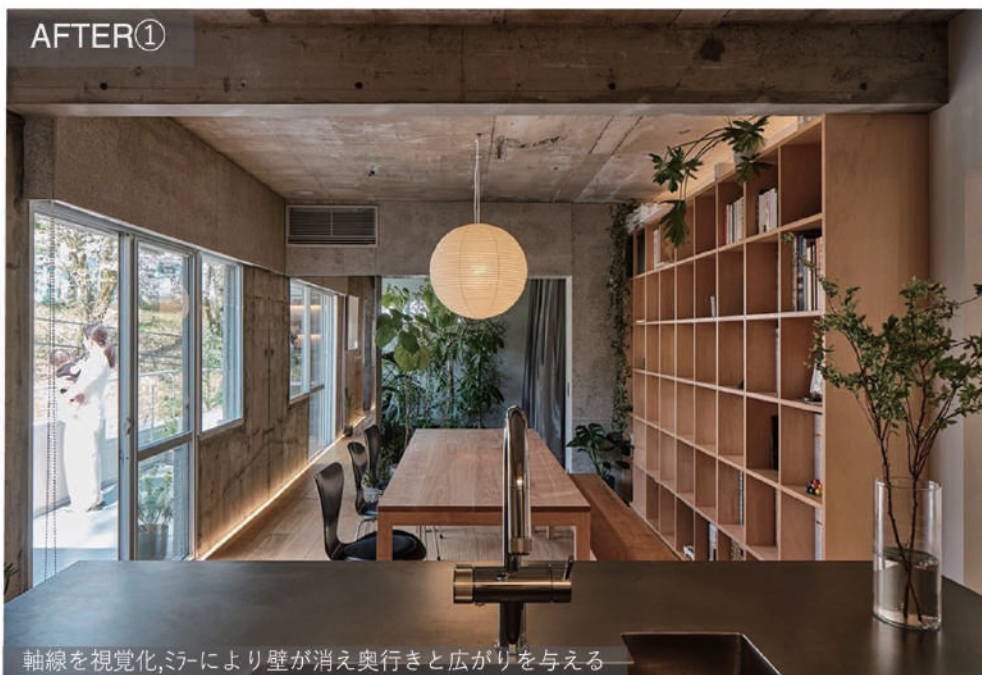
AFTER①

軸線を視覚化,ミラーにより壁が消え奥行きと広がりを与える

去、長手に貫く躯体壁を剥出し軸線を視覚化することで広がりを与えた。寂びた躯体には木レンガが埋め込まれ、時を刻んだ痕跡は空間のアイコンとなる。一方、住居には浴室、トイレ等の隔離領域があり、表の強度からより裏となりかねない。深緑のタイル、陽光色の塗装、色で空間強度に対抗することを試みた。南側奥の空間は発光するような桜色を選択し、その先を連想させた。借景に加え軸線の先に内外にガーデンを設えることで、自然との共生を目指した。

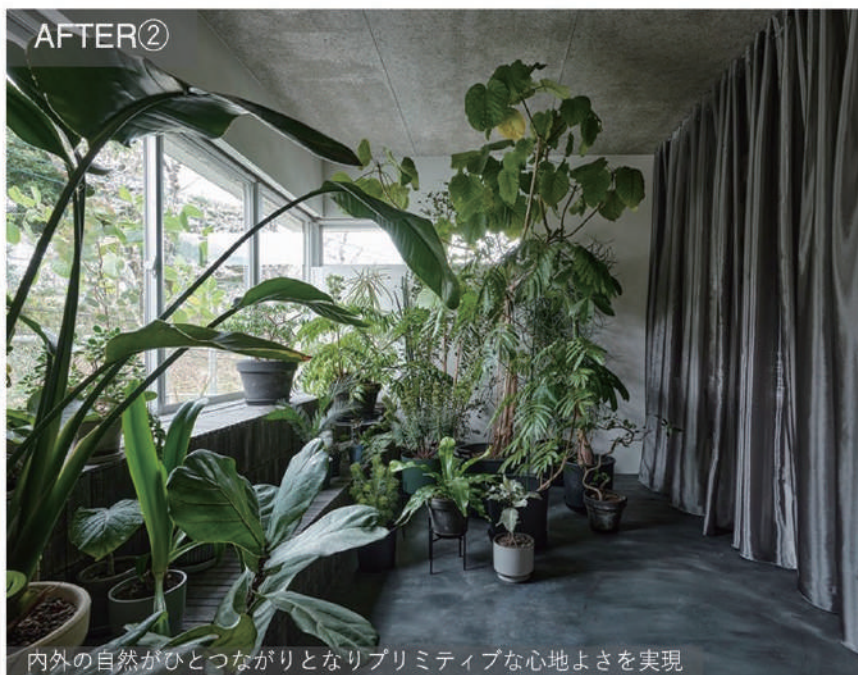
AFTER②

内外の自然がひとつながりとなりプリミティブな心地よさを実現

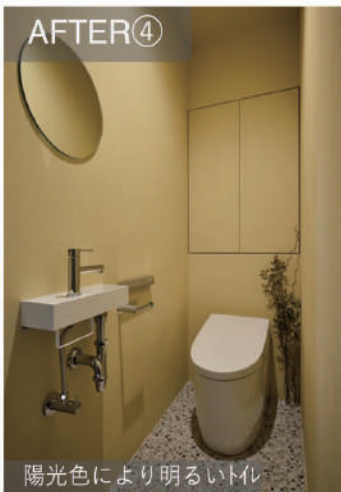
AFTER④

陽光色により明るいトイレ

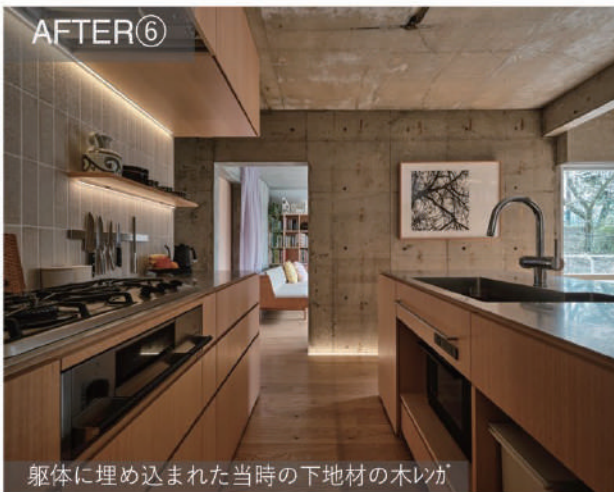
AFTER⑥

躯体に埋め込まれた当時の下地材の木目が

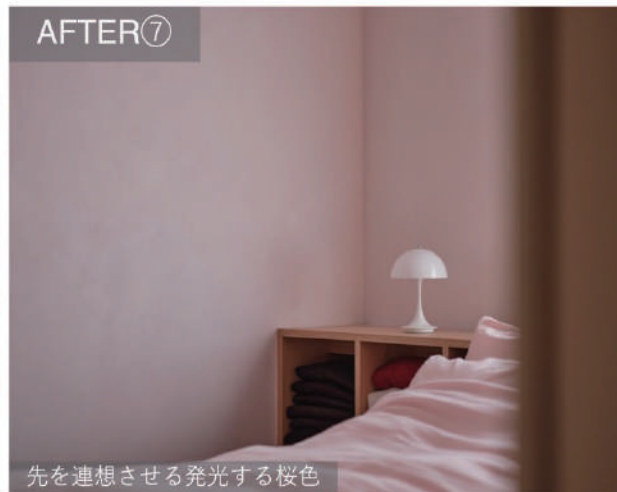
AFTER⑦

先を連想させる発光する桜色

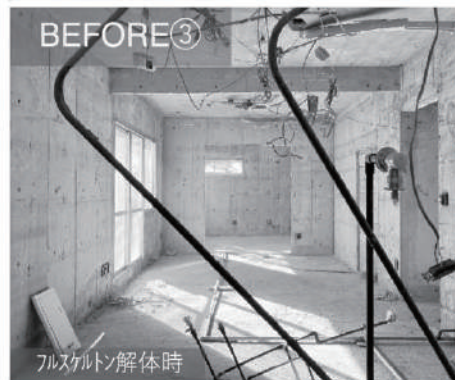
BEFORE③

フルスケルトン解体時

| 性能向上の特性 | 特に配慮した事項 | lw 値、ls 値 |
|---|---|---|
| 耐久性能、温熱性能、室内空気環境、防音・遮音性能 | 不要なボイラー室を排除し合理的にプランニング。より良い住環境を求めフルスケルトンに解体、床壁天井で断熱を施し換気設備と仕上げを刷新、塗装はセルフペイントした。 | リフォーム前<br>リフォーム後 |
